### PROJETO DE RESTAURO E INTERVENÇÃO

ANTIGA SEDE DA COMPANHIA TELEFÔNICA BRASILEIRA

Rua Sete de Abril, 309, República  
São Paulo - SP

JULHO DE 2022

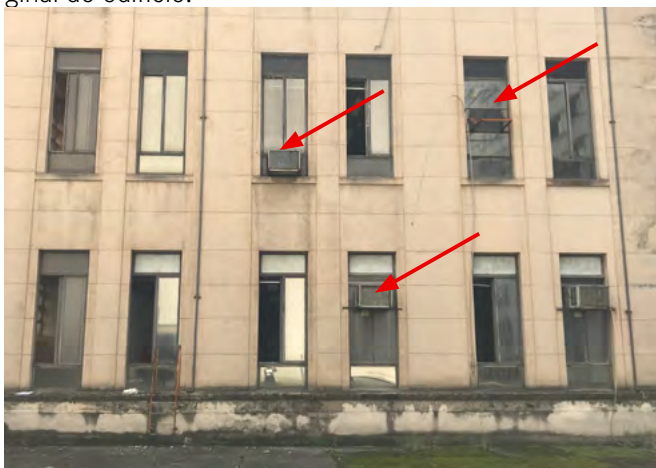
**Intervenção descaracterizadora:** Remoções, acréscimos ou adições incorporadas à configuração original do edifício.

fig 62. Obtenção descaracterizadora de ar condicionado nos caixilhos.

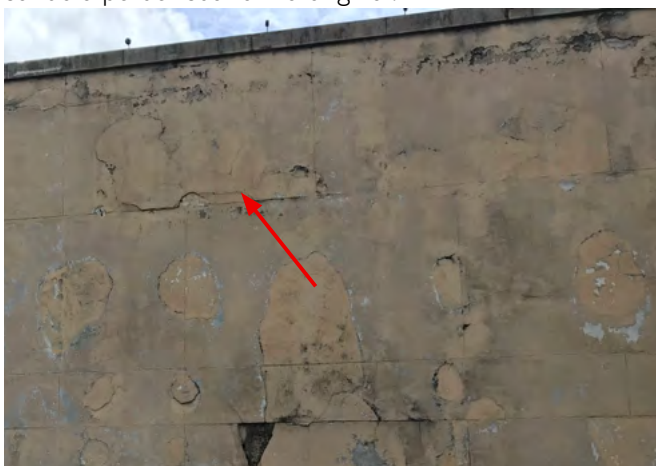
**Desprendimento de argamassa:** Estágio avançado de deterioração de um material, por agentes erosivos ou não, quando perde-se a capacidade estruturante, passando a perder sua forma original.

fig 64. Trecho de argamassa em processo de desprendimento.

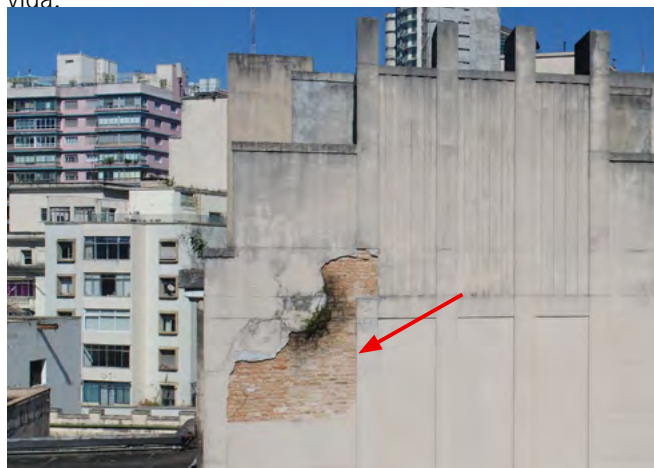
**Elemento faltante:** Elementos que deixaram de existir, seja por motivos naturais ou por remoção indevida.

fig 63. Detalhe de trecho de argamassa faltante.

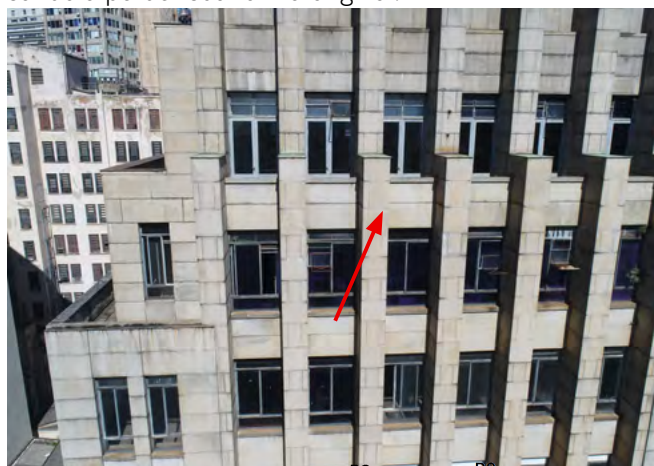
**Desprendimento de pedra:** Estágio avançado de deterioração de um material, por agentes erosivos ou não, quando perde-se a capacidade estruturante, passando a perder sua forma original.

fig 65. Detalhe dos trechos de revestimento em processo de desprendimento.

- Nos casos específicos em que a injeção de material consolidante não for suficiente na consolidação das peças em desprendimento, as peças soltas e trincadas deverão ser mapeadas e retiradas para reinstalação quando em bom estado de conservação ou para recomposição seguindo mesma dimensão e pedra de mesma espécie.

- As peças soltas e trincadas que apresentam deslocamentos mais graves deverão ser mapeadas e retiradas para reinstalação quando em bom estado de conservação ou para recomposição seguindo mesma dimensão e tipo de pedra de mesma espécie.

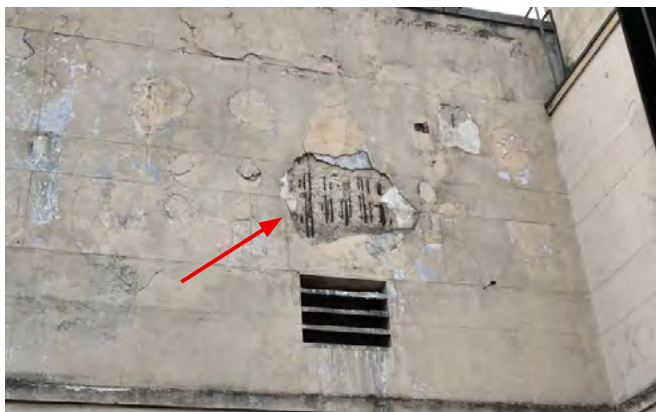
fig 66. Obtenção descaracterizadora com parte faltante da cimilha.

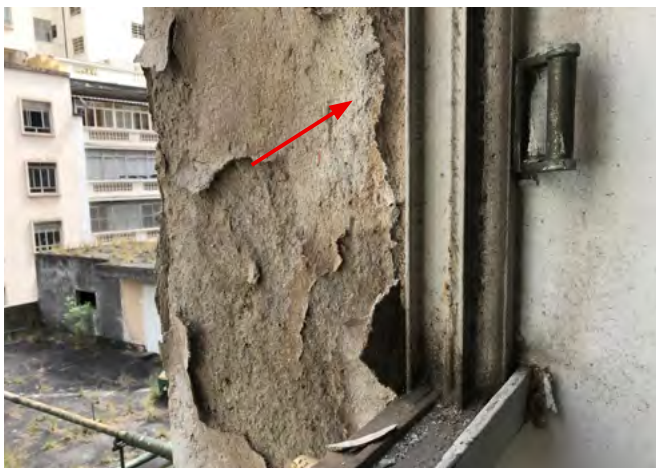
**Eflorescência salina:** Formação de substâncias similares a um sal, geralmente apresentando coloração de aspecto cristalino. As causas estão atrelada a revestimento não transpirante ou umidade/ infiltração.

fig 68. Trecho com eflorescências salinas.

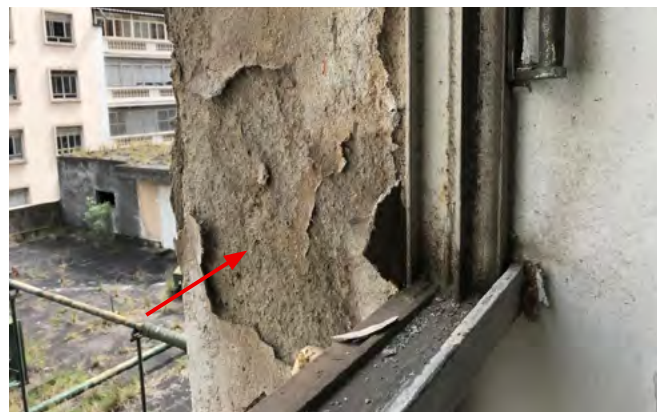
**Esfoliação:** Estágio avançado de deterioração de um material, quando devido a processos erosivos contínuos perde-se a capacidade estruturante, geralmente é o próximo estágio de eflorescênciasalinas. O substrato então assume uma característica pulverulenta e passa a ser transportado com facilidade por novos agentes erosivos.

fig 67. Detalhe de trechos com eflorescência salina e esfoliação.

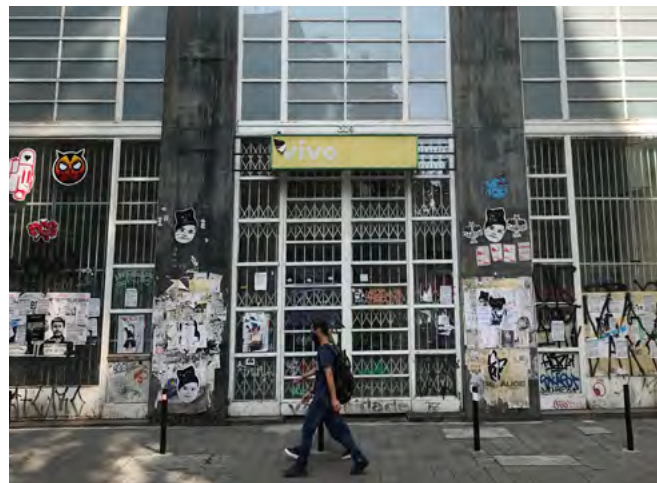
**Elementos colados em pedra:** Ao longo do tempo acumulou-se a instalação de publicidades, lambe-lambes e adesivos sob a parte inferior da fachada, aplicados com cola.

fig 69. Elementos colados no granito do embasamento.

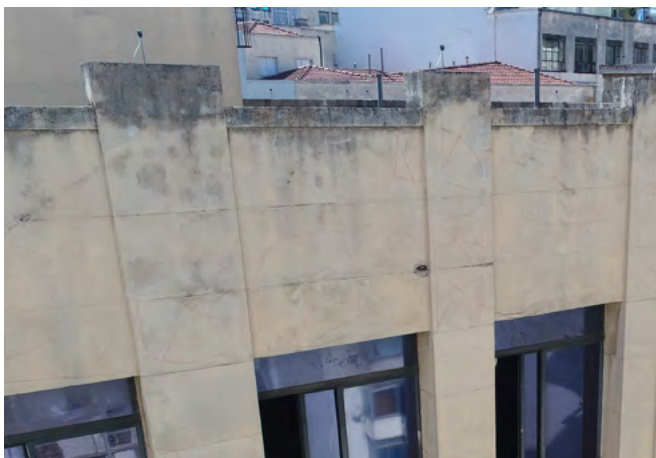
**Infiltração/umidade:** elemento úmido devido ao acúmulo de água. A patologia pode ser identificada já deteriorando o acabamento ou prestes a iniciar o processo de deterioração.

fig 70. Trechos com sinais de infiltração e umidade.

- Antes de qualquer recomposição e estabilização de argamassa deverão ser tratados problemas de infiltração e umidade.
- Para toda vegetação que for retirada deverá ser confirmado que a raiz foi retirada e o local deverá ser tratado, de modo que garanta o não desenvolvimento de nova vegetação.

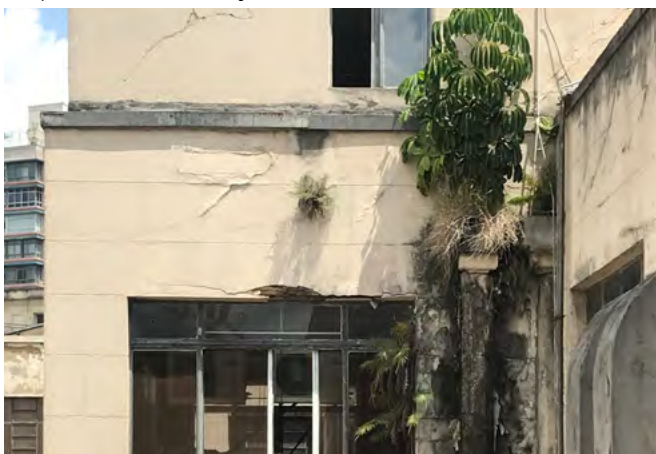
**Vegetação infestante:** Crescimento de vegetação a partir do elemento construído, com enraizamento em seu substrato, comprometendo sua estabilidade e gerando pontos de infiltração.

fig 72. Trechos ocupados por vegetação infestante.

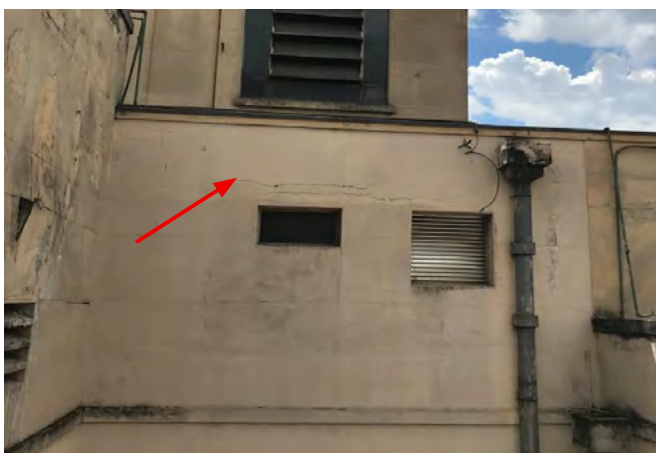
**Fissuras/ trincas:** Quando um elemento está partido em duas partes, podendo ser estrutural e/ ou superficial.

fig 74. Trincas e fissuras nas fachadas.

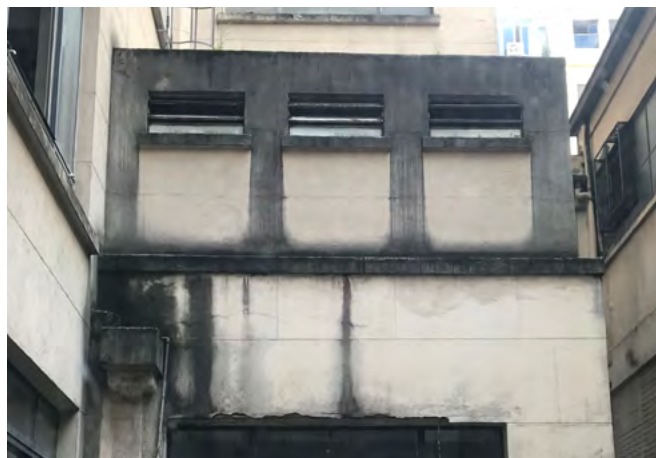
**Crosta Negra:** Crosta externa, dura e impermeável que tende a empolar, esfoliar ou pulverizar o material. Reação química dos poluentes depositados sobre a superfície da pedra.

fig 71. Trechos com crosta negra.

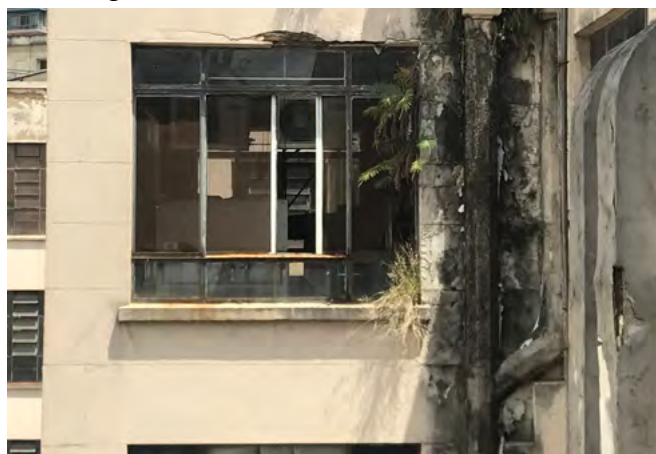
**Colonização biológica/biofilme:** São colônia de microrganismos como mofo e bolor. A razão se deve a infiltrações, problemas de impermeabilização e espaços onde a água não tem vazão.

fig 73. Trechos ocupados com colonização biológica.

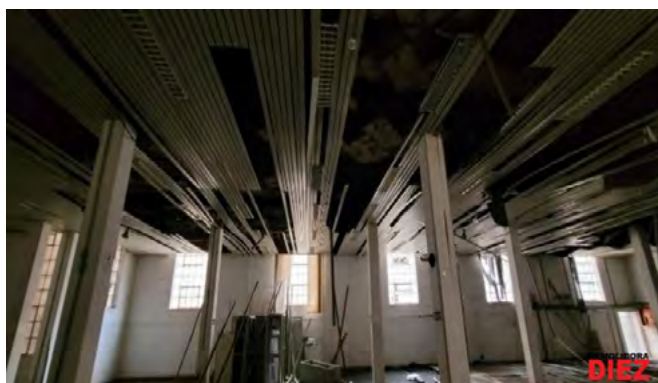
O longo período de tempo em que o edifício encontrou-se sem uso, atrelado à ação de diversos pontos de infiltrações e presença de umidade a longo prazo intensificaram o processo de deterioração, apodrecimento e desprendimento de tais elementos, especialmente piso e forros, causando o desgaste definitivo desses materiais.

fig 153. Fotos internas dos elementos a serem removidos, já em processo de deterioração. Fonte: Diez Demolidora, 2022.

Deverão removidos os elementos internos como paredes internas, divisórias, louças e metais, assim como os revestimentos de forro e de piso, que já encontram-se em estado avançado de degradação e desprendimento, que evoluiu significativamente ao longo dos anos de desocupação do edifício. Tais elementos foram instalados posteriormente e não carregam valores materiais ou simbólicos significativos à história do edifício, o que se comprova pela especificação do tombamento aos elementos externos. Pisos e forros foram, inclusive, objeto de solicitação de serviço emergencial ao DPH-CONPRESP (Processo 6025.2022/0010584-3 em 01/06/2022, ainda sem devolutiva até o momento de fechamento do presente material - julho de 2022), considerando o risco de queda e desprendimento próximos aos usuários do edifício, e o favorecimento, também, da proliferação de insetos e outros animais, como por exemplo, ratos.

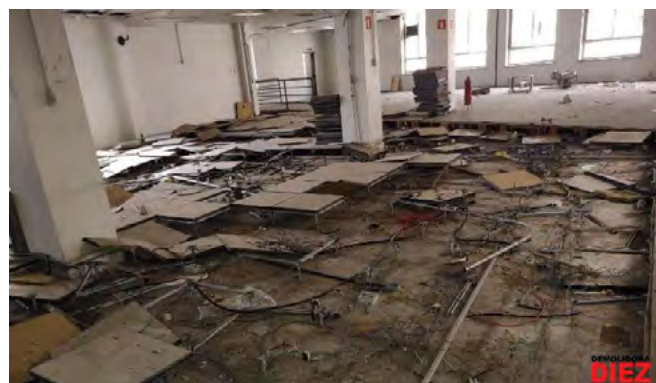
fig 154. Fotos internas dos elementos a serem removidos, já em processo de deterioração. Fonte: Diez Demolidora, 2022.

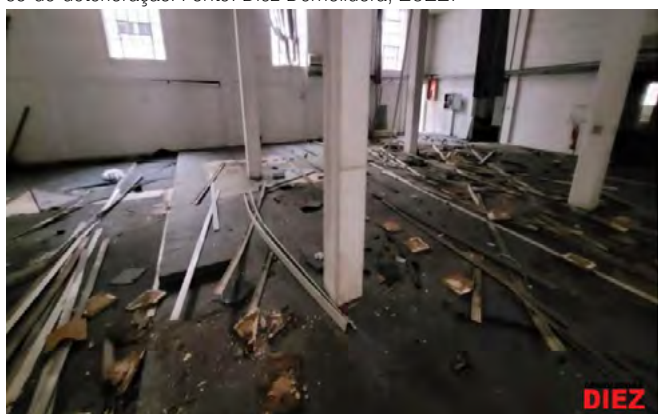
fig 155. Fotos internas dos elementos a serem removidos, já em processo de deterioração. Fonte: Diez Demolidora, 2022.
