**copan**

Chamamento Público nº 01/2025/SMUL  
PLANO URBANÍSTICO

**PROJETO DE RESTAURO DAS FACHADAS DO  
CONDOMÍNIO EDIFÍCIO COPAN**  
MEMORIAL DESCRITIVO | FEVEREIRO DE 2021

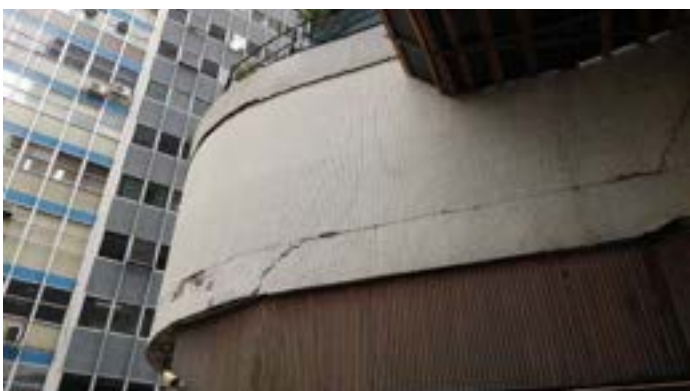
Fissuração no revestimento de pastilhas da fachada do pavimento “Terraço”. FONTE: Instituto Pedra.

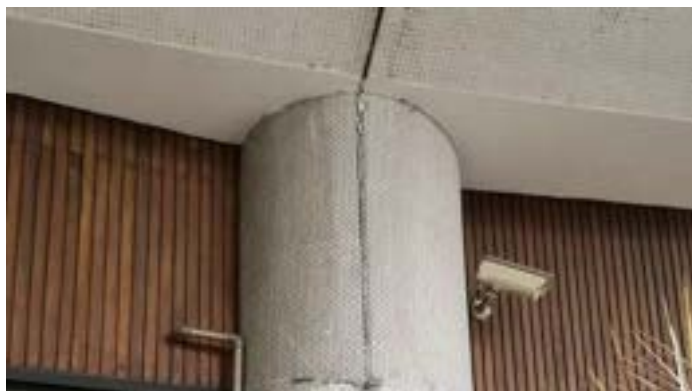
Pilares revestidos com pastilhas de dimensão diferente, em relação ao restante dos revestimentos do edifício. FONTE: Instituto Pedra.

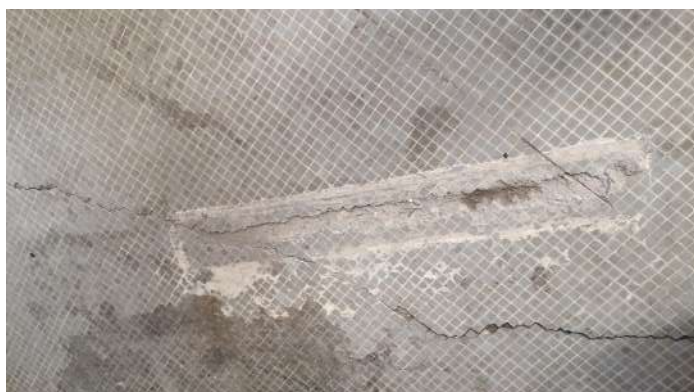
Fissuração no revestimento de pastilhas do piso da varanda, do pavimento "Foyer". FONTE: Instituto Pedra.

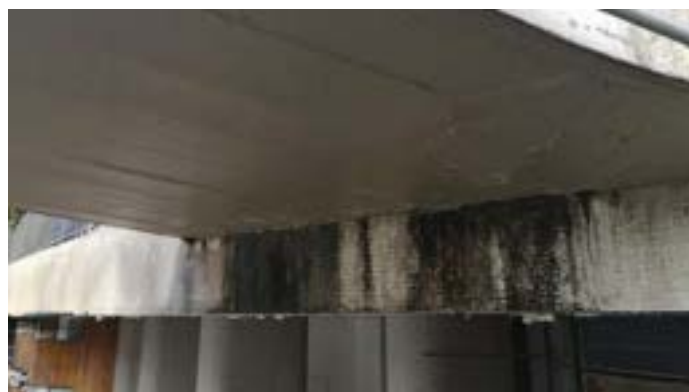
Presença de umidade e pátina biológica no encontro da laje do pavimento do Terraço com o patamar da escadaria exterior. FONTE: Instituto Pedra.

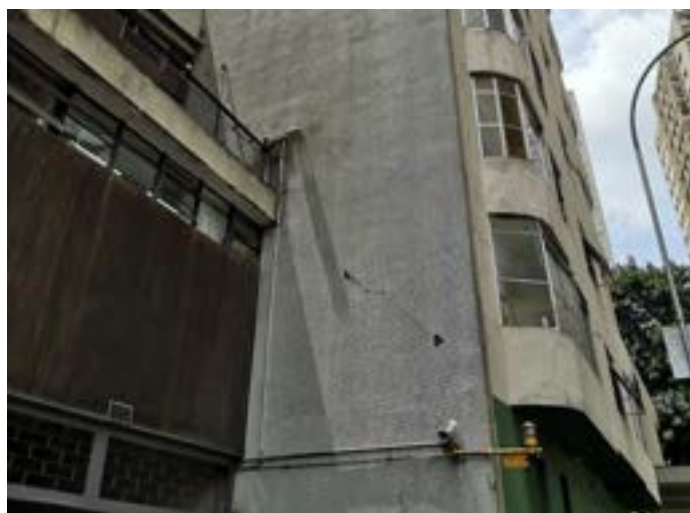
Foram observadas fissuras de maior expressão na empena adjacente à Fachada Norte, que faz a divisa com o lote vizinho na Rua Araújo. De acordo com a FAVALE, a inclinação e geometria das manifestações patológicas indica que a causa provável seria o recalque das estruturas de fundação do edifício, que já vinha sendo monitorado desde o final da década de 1950. Ainda que os recalques das fundações tenham sido majoritariamente sanados durante a construção do edifício, é de extrema importância a continuidade deste monitoramento, sobretudo para que se possa garantir que estas fissuras estejam devidamente estabilizadas e não causarão danos futuros ao edifício.

Fissuras localizadas na empena adjacente à Fachada Norte, que faz a divisa com o lote vizinho na Rua Araújo. FONTE: Instituto Pedra.

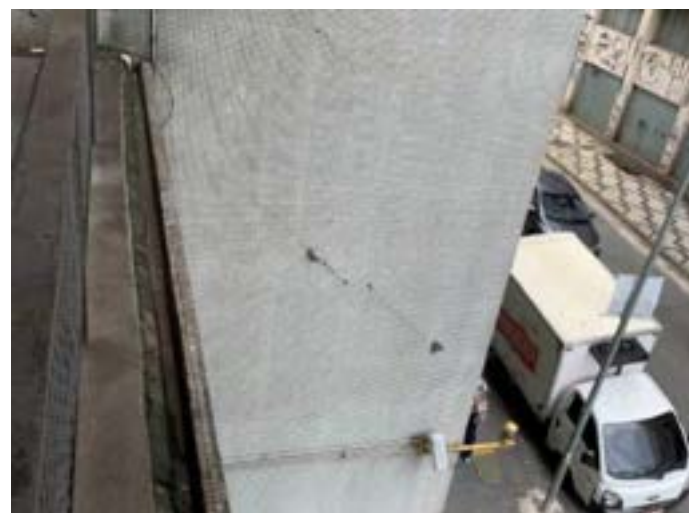
Fissuras localizadas na empena adjacente à Fachada Norte, que faz a divisa com o lote vizinho na Rua Araújo. FONTE: FAVALE.

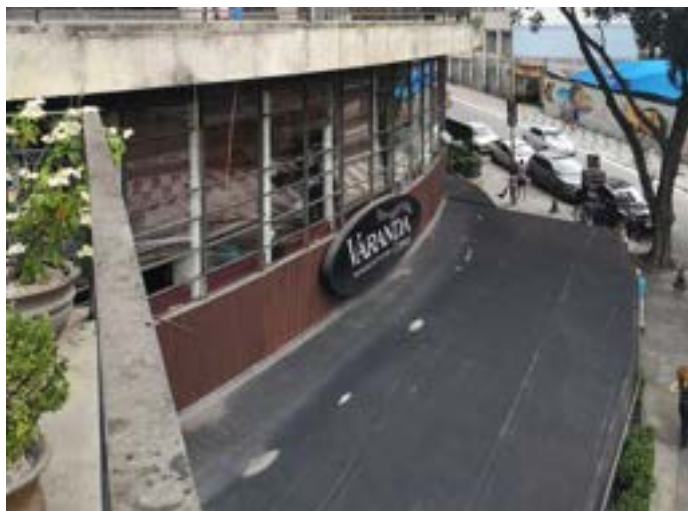
Intervenções de adaptação das vitrines, que descaracterizam o projeto, realizadas no embasamento da Fachada Norte.

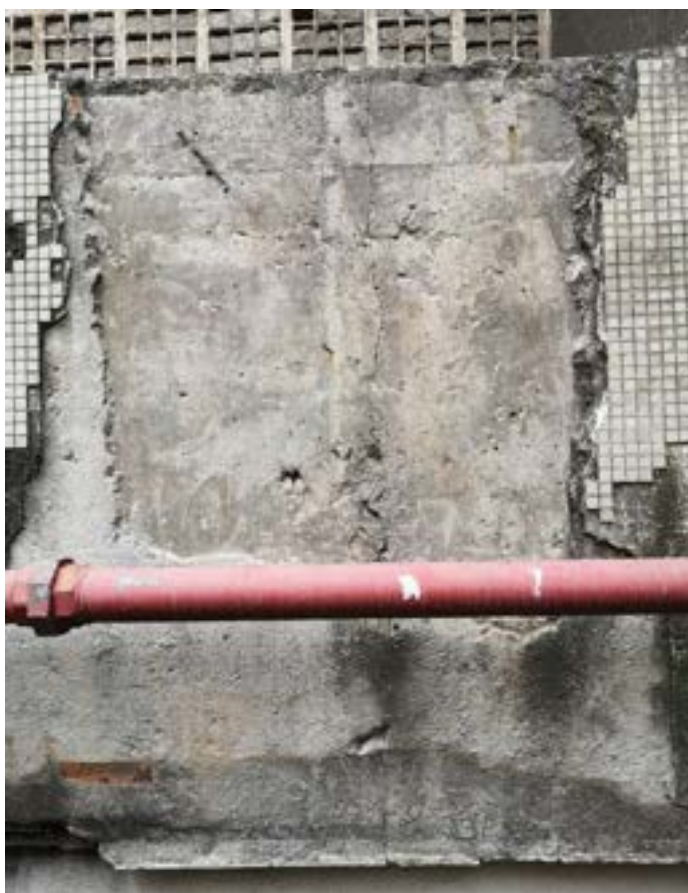
Este elemento apresenta sinais de fissuração de cisalhamento e flexão nas peças de concreto, tendo como causa provável a deterioração de suas armaduras. É possível observar trechos em que a armadura encontra-se exposta e com sinais fortes de corrosão, principalmente na Fachada Sul, onde o acesso encontra-se facilitado. Na extensão da Fachada Norte, a inspeção fica comprometida por conta da presença da bandeja de proteção, instalada para conter a queda do revestimento dos brises.

De acordo com a FAVALE, o processo de corrosão estaria associado à grande dimensão das peças, bem como o tamanho dos vãos a serem vencidos, uma vez que a estrutura suporta esforços solicitantes com valores significativos. Ainda assim, considera-se de extrema importância uma maior investigação deste elemento antes de se proceder à intervenção no revestimento das Fachadas.

Fissura presente no concreto do elemento estrutural de transição do edifício. FONTE: Instituto Pedra.

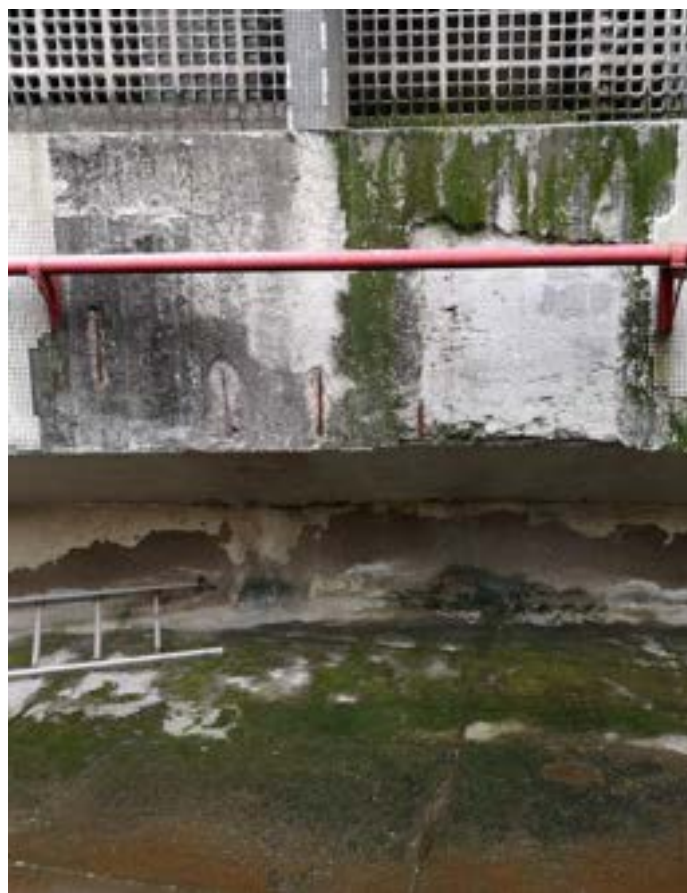
Armaduras expostas e colonização biológica avançada no elemento estrutural de transição do edifício. FONTE: Instituto Pedra.

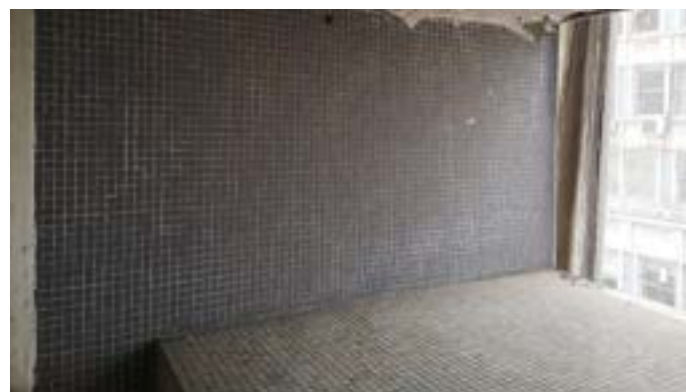
Situação da parte interna da empena Sudoeste, junto ao final dos brises da Fachada Norte. O pano revestido em pastilha cinza apresenta melhor estado de conservação do que os panos horizontais em pastilha branca. FONTE: Instituto Pedra.

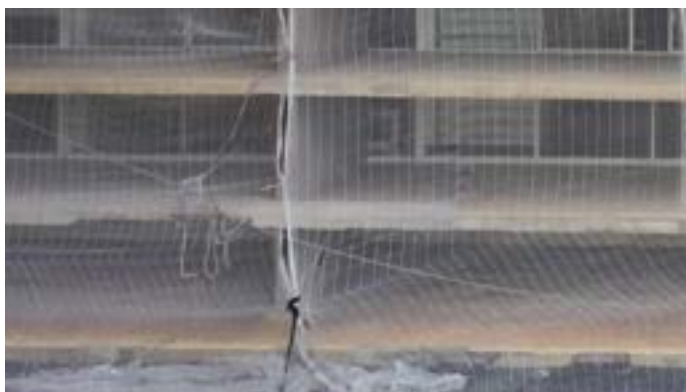
A perda do revestimento acaba por agravar ainda mais a infiltração de água, atingindo, em alguns casos, também o concreto, que já apresenta sinais de desagregação, exposição e corrosão de armaduras em alguns pontos críticos da fachada. De acordo com a FAVALE, as corrosões constatadas são de pequena monta e não afetam a estabilidade das peças, porém sua continuidade poderá trazer problemas de maior gravidade para a edificação a longo prazo.

Sinais de desagregação de concreto e lacunas de pastilhas no Trecho 4 da Fachada Norte. FONTE: Drone Way/Instituto Pedra.

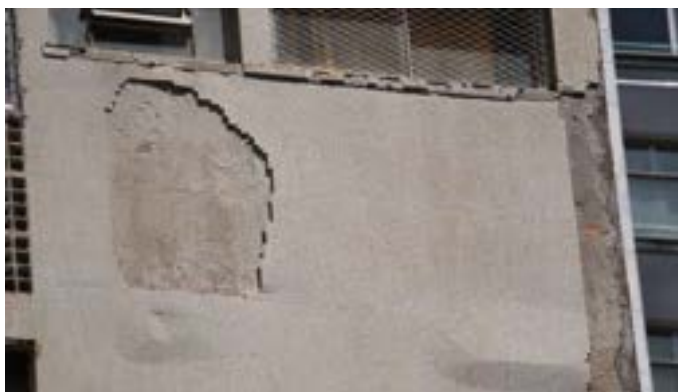
Lacunas de pastilhas nas escadas exteriores de serviço e empenas do Bloco A, na Fachada Sul, devido ao descolamento e deslocamento do revestimento. FONTE: Drone Way/Instituto Pedra.

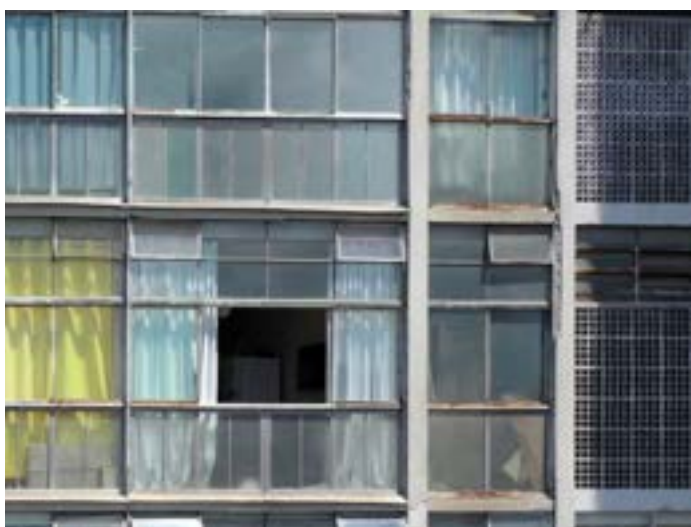
Os rufos metálicos existentes, que funcionam como adaptação de pingadeiras das janelas, encontram-se degradados em sua maior parte, acarretando ainda mais problemas de umidade entre os caixilhos de ferro, onde a maior parte apresenta sinais avançados de oxidação.

Caixilharia metálica oxidada na Fachada Sul, Blocos A e B. FONTE: Drone Way/Instituto Pedra.

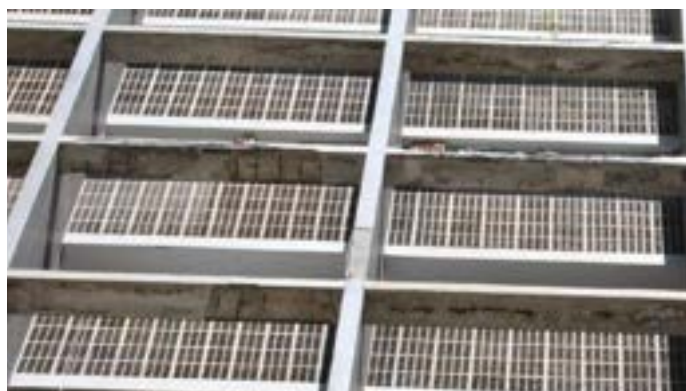
Armadura exposta nas vigas exteriores da Fachada Sul, com sinais de oxidação. FONTE: Instituto Pedra.

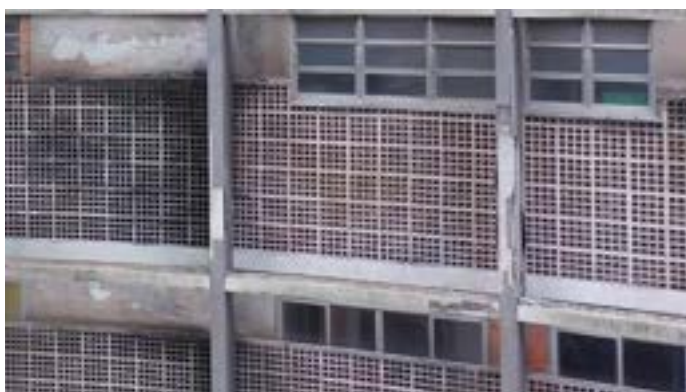
Fissuração do revestimento nas estruturas da Fachada Sul, com consequente descolamento e empolamento do revestimento. FONTE: Drone Way/Instituto Pedra.

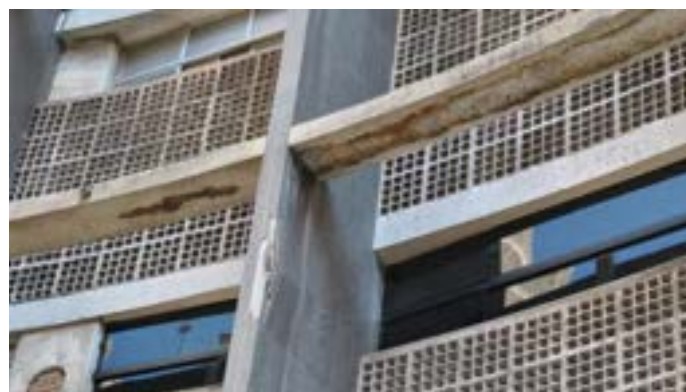
Revestimento com empolamento e deslocamento nos pilares exteriores do Bloco D, na Fachada Sul. FONTE: Instituto Pedra.

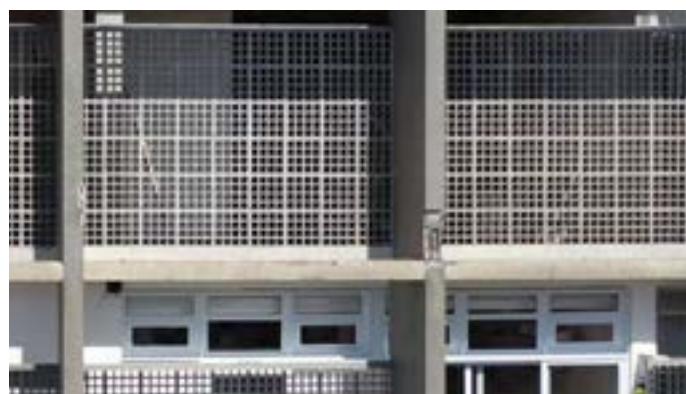
Pilar com concreto desagregado e armadura exposta na Fachada Sul, no 20º andar do Bloco F. FONTE: Drone Way/Instituto Pedra.

Algumas prumadas de pilares com degradação mais avançada, bem como as vigas horizontais de travamento adjacentes a estes, apresentam redução de seção transversal pela corrosão das armaduras. De acordo com a FAVALE, em alguns pontos essas anomalias podem ser preocupantes, pois colocam em risco a segurança estrutural desses trechos da fachada.

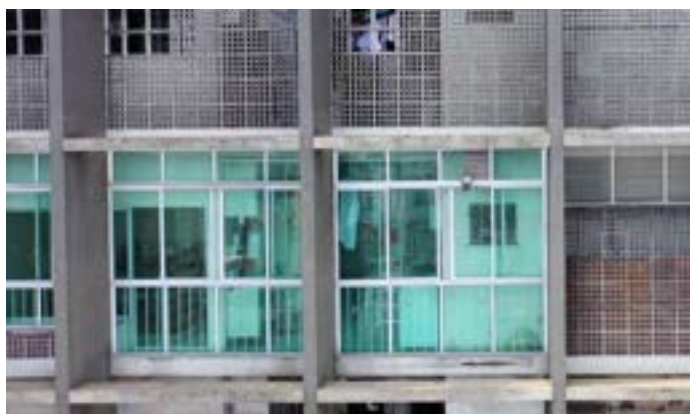
Substituição dos cobogós da Fachada Sul por caixilharia com vidro, no 25º andar do Bloco C. FONTE: Drone Way/Instituto Pedra.

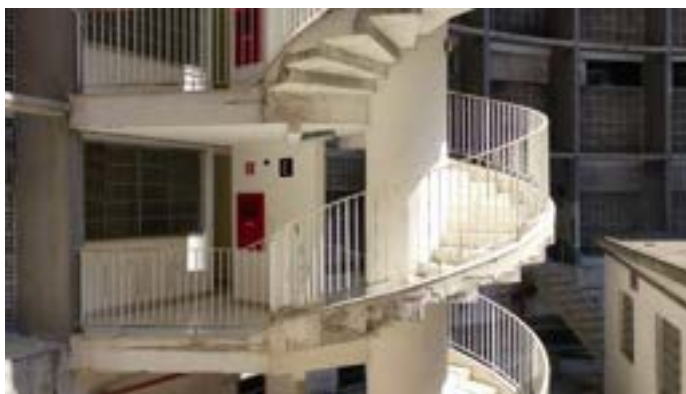
Ainda no âmbito da Fachada Sul, as escadas de serviço exteriores dos Blocos A, E e F, apresentam uma série de lacunas por deslocamento das pastilhas, devido à infiltração das umidades. Há vários pontos em que o concreto já encontra-se em processo de desagregação, provocando a exposição das armaduras e sua consequente corrosão, sobretudo nas bases dos degraus. Além dessas manifestações patológicas, também foi observada a oxidação dos guarda-corpos em praticamente toda a sua extensão.

Lacunas de pastilhas nas escadas exteriores de serviço do Bloco E, na Fachada Sul, devido ao descolamento e deslocamento do revestimento. FONTE: Drone Way/Instituto Pedra.

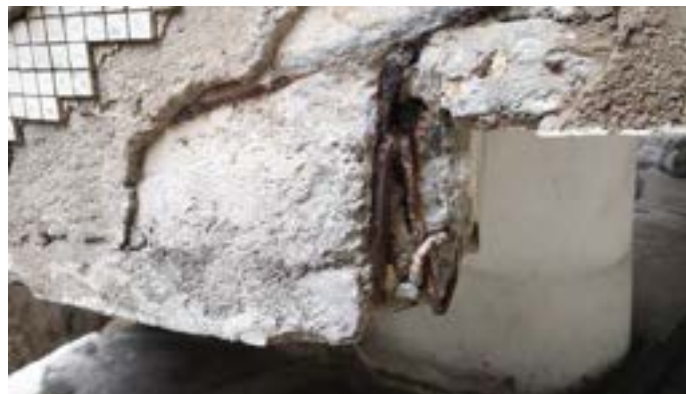
Concreto desagregado e armadura exposta com corrosão, na escada de serviço do Bloco F. FONTE: Instituto Pedra.

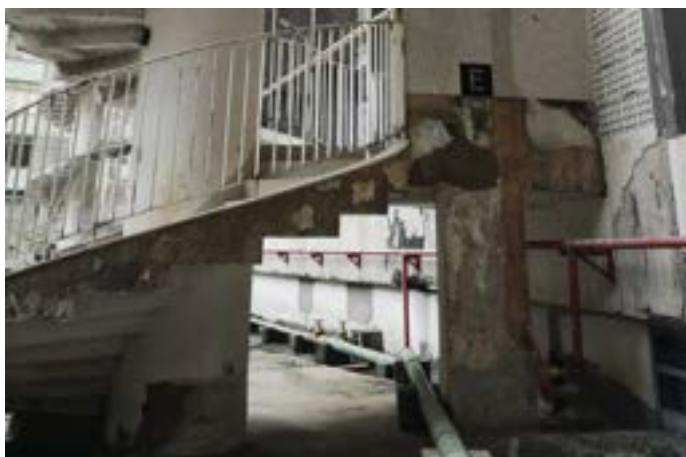
Lacunas de pastilhas e sinais de umidade nas escadas exteriores de serviço do Bloco E, na Fachada Sul, devido ao descolamento e deslocamento do revestimento. FONTE: Instituto Pedra.

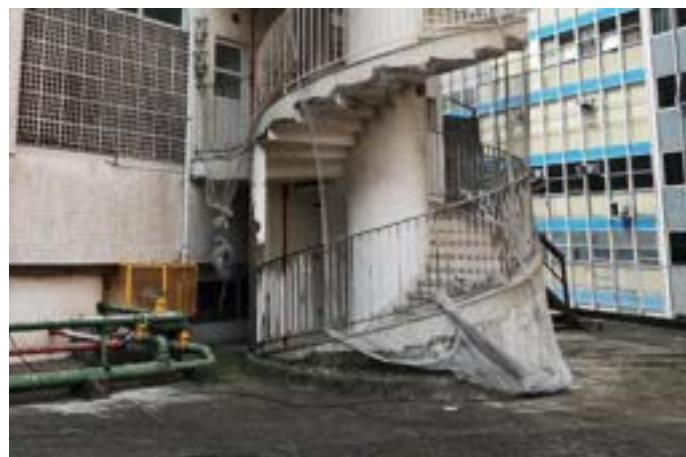
Situação atual da base da escada exterior de serviço do Bloco A, com os guarda-corpos com sinais de corrosão. FONTE: Instituto Pedra.

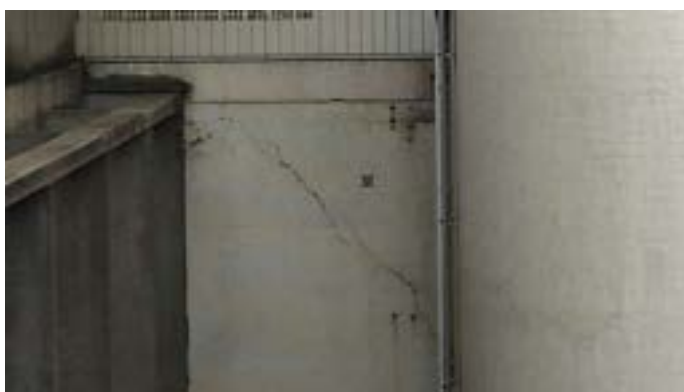
Fissuração visível no volume de circulação vertical do Bloco B, na Fachada Sul, devido à movimentação da estrutura adjacente. FONTE: Drone Way/Instituto Pedra.

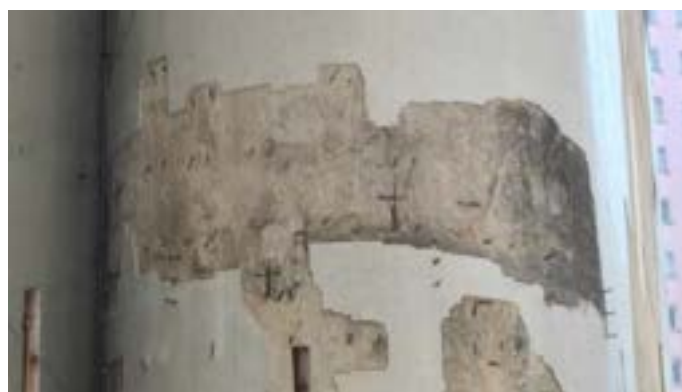
Presença de umidade, pátina biológica e armadura exposta, com sinais de oxidação, na torre de elevadores do Bloco B. FONTE: Instituto Pedra.

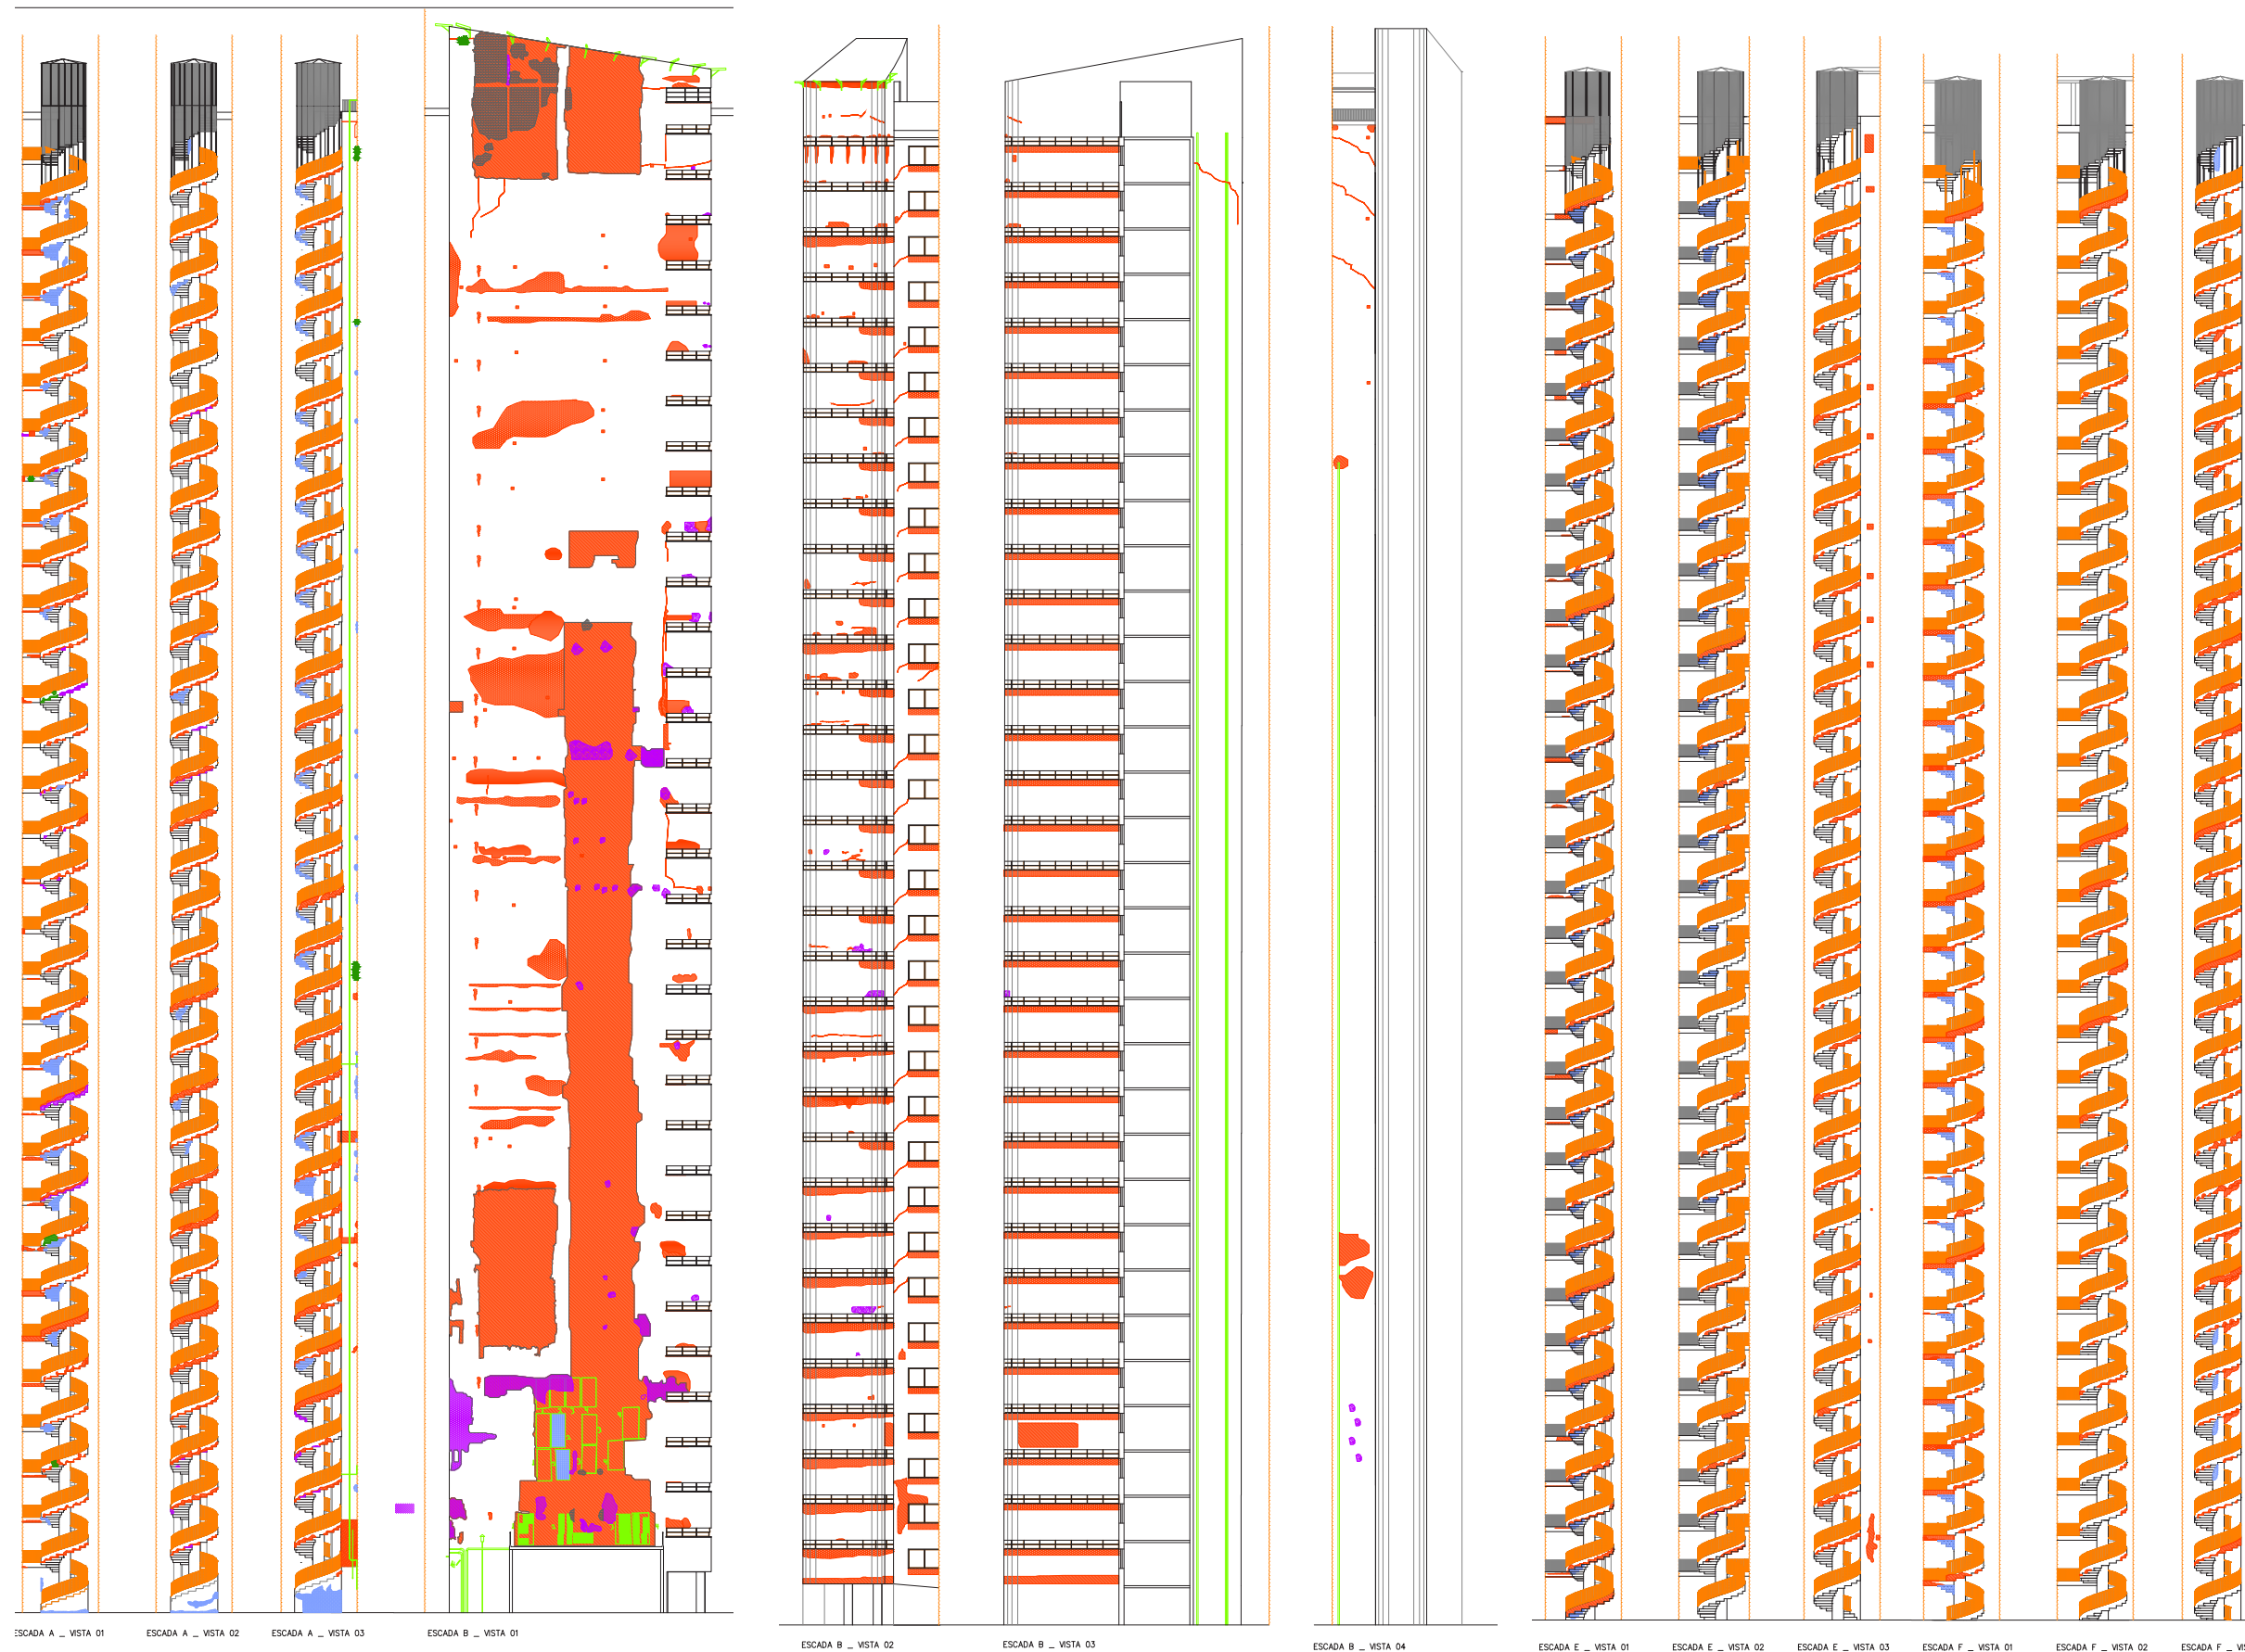
Ilustração com todas as vistas das escadas externas da Fachada Sul, com as patologias mapeadas. Para maiores detalhes, verificar pranchas em anexo.

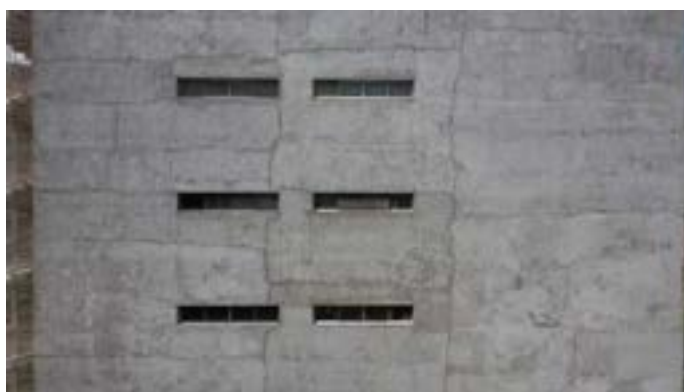
No entanto, possivelmente por problemas de execução, agravados também pela exposição contínua às intempéries, essa camada de emboço já apresenta sinais de fissuração em praticamente toda a sua extensão, sobretudo na empena Nordeste. As fissuras não possuem cunho estrutural, mas em alguns pontos críticos, passaram a absorver água das chuvas, criando também pontos de acúmulo de umidade, em ambas as empenas.

Fissuras visíveis no emboço executado na empena da Fachada Nordeste. FONTE: Drone Way/Instituto Pedra.

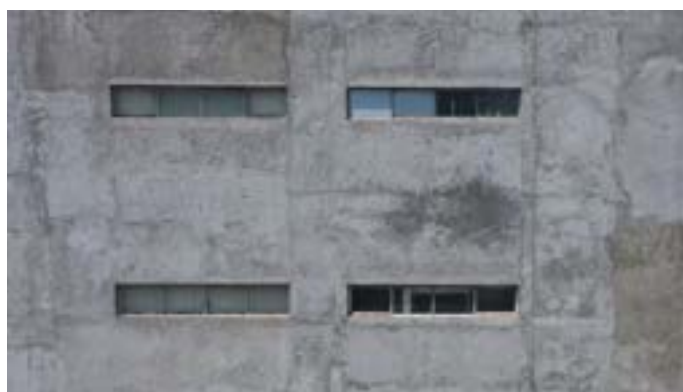
Sinais de umidade no emboço executado na empena da Fachada Nordeste. FONTE: Drone Way/Instituto Pedra.

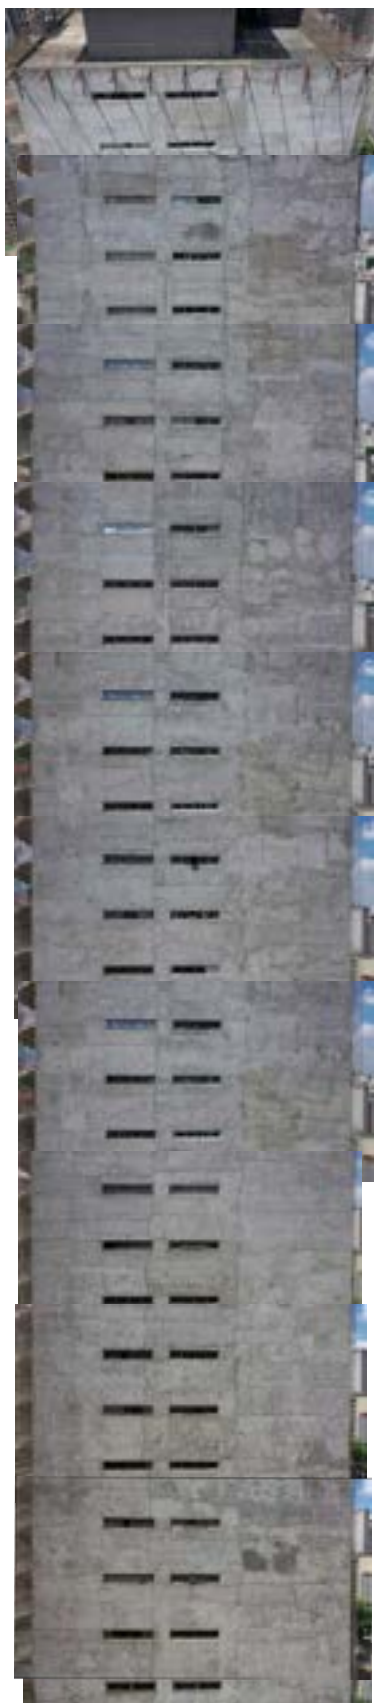
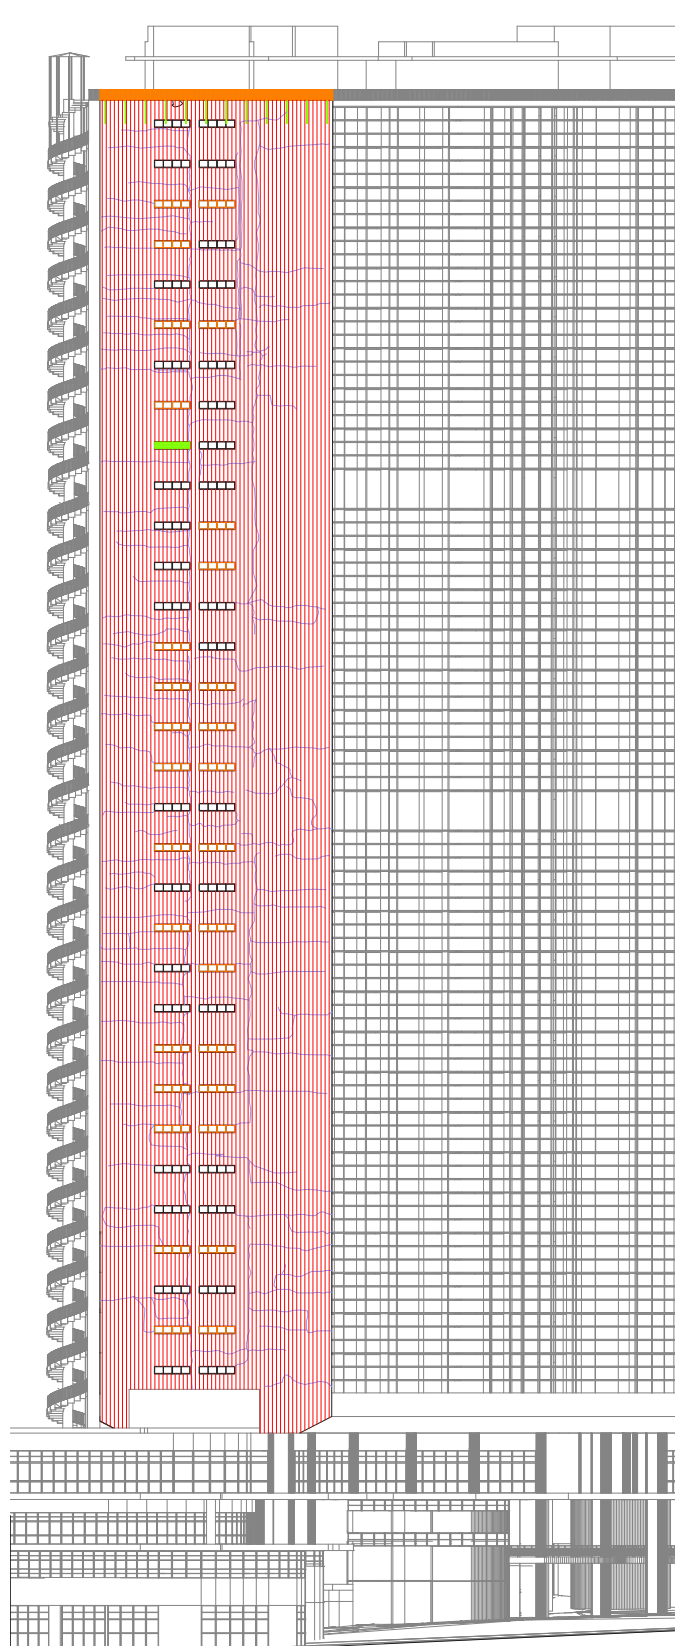
Fotomontagem e mapa de danos da empena Nordeste, realizada com as cenas geradas a partir da filmagem com drone. FONTE: Drone Way/Instituto Pedra.

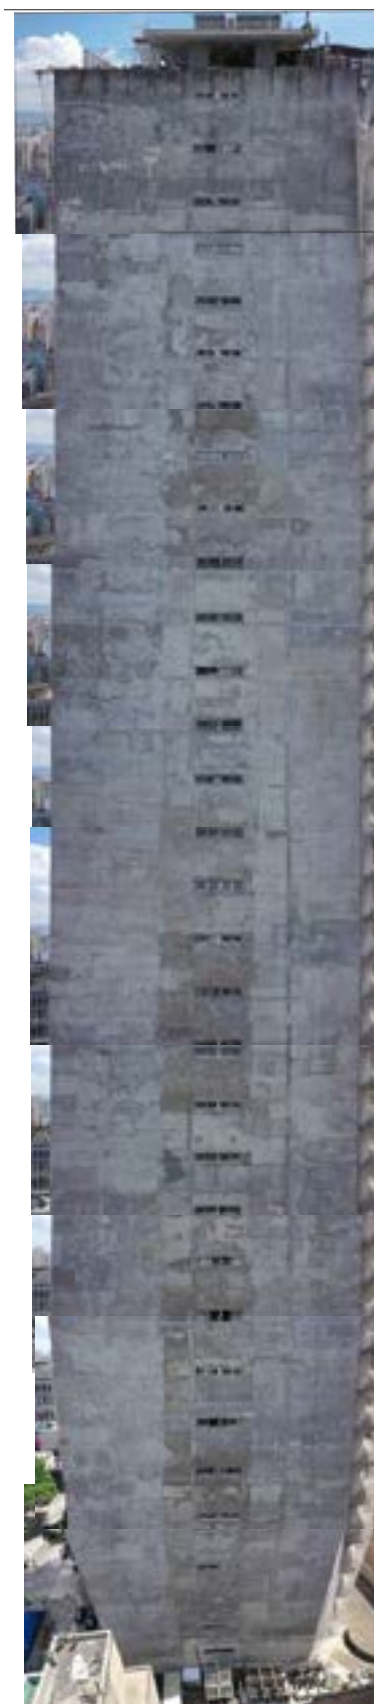
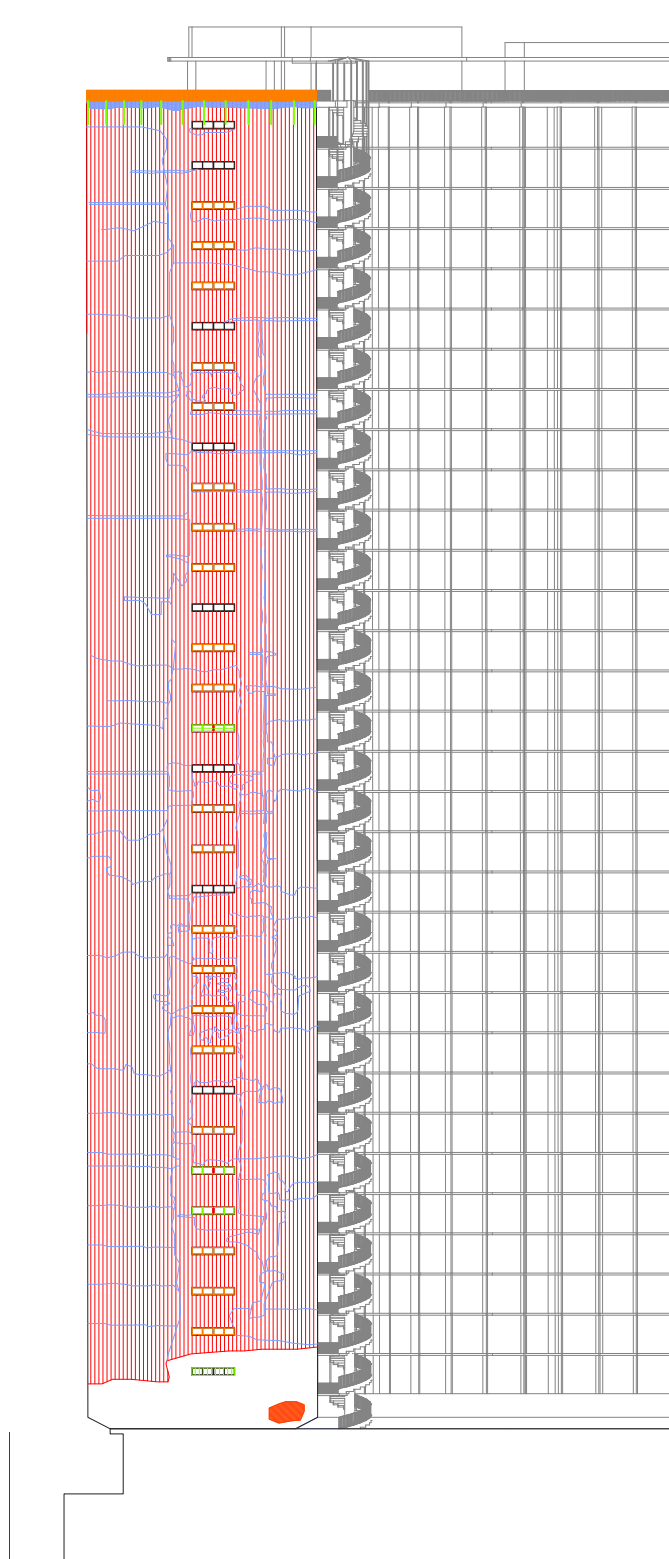
Fotomontagem e mapa de danos da empena Sudoeste, realizada com as cenas geradas a partir da filmagem com drone. FONTE: Drone Way/Instituto Pedra.

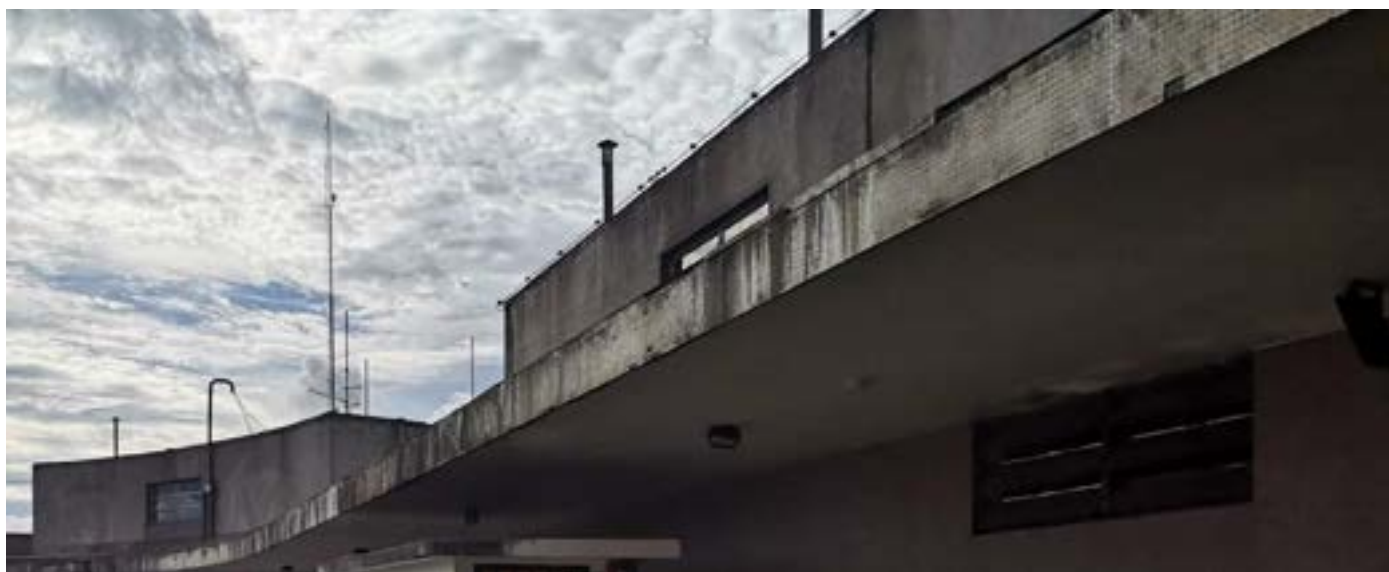
Sinais de umidade observados na marquise da cobertura do edifício. FONTE: Instituto Pedra.

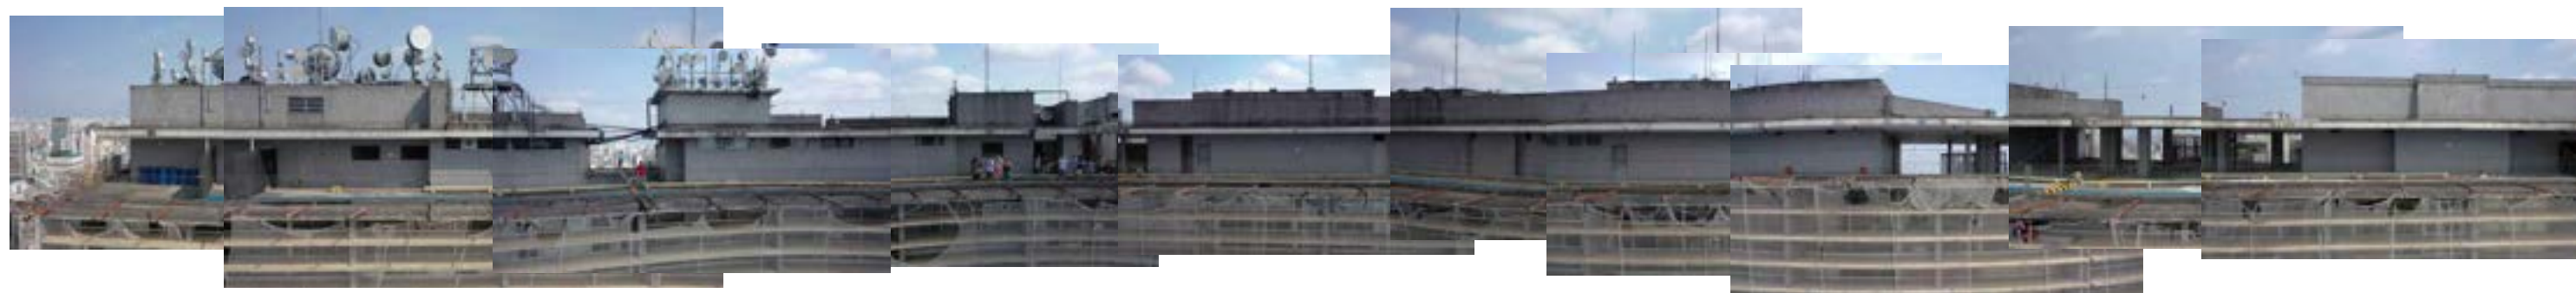
Material diferenciado encontrado na cobertura do edifício, próximo à junta de dilatação entre os corpos 1 e 2.  
FONTE: Instituto Pedra.

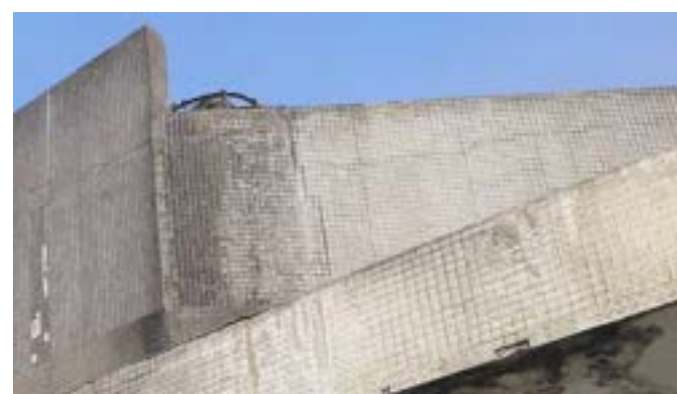
Fissuração e sinais de umidade presentes no revestimento de pastilhas da laje da cobertura do edifício. FONTE: Instituto Pedra.

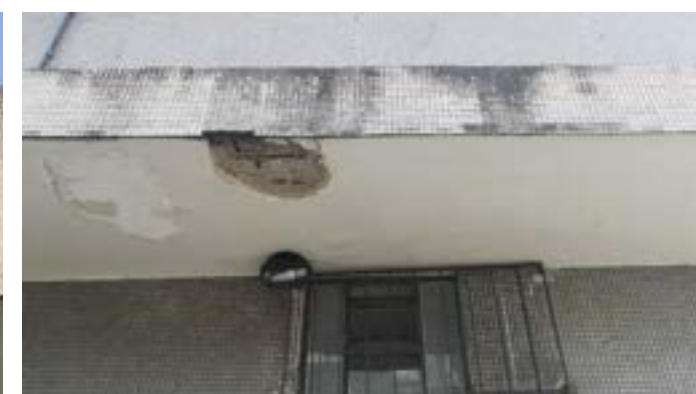
Presença de umidade, pátina biológica, destaque e desagregação do concreto, com exposição da armadura na laje da cobertura do edifício. FONTE: Instituto Pedra.
