OBSERVATÓRIO MARTINELLI

**PLANO URBANÍSTICO**

## OBSERVATÓRIO MARTINELLI

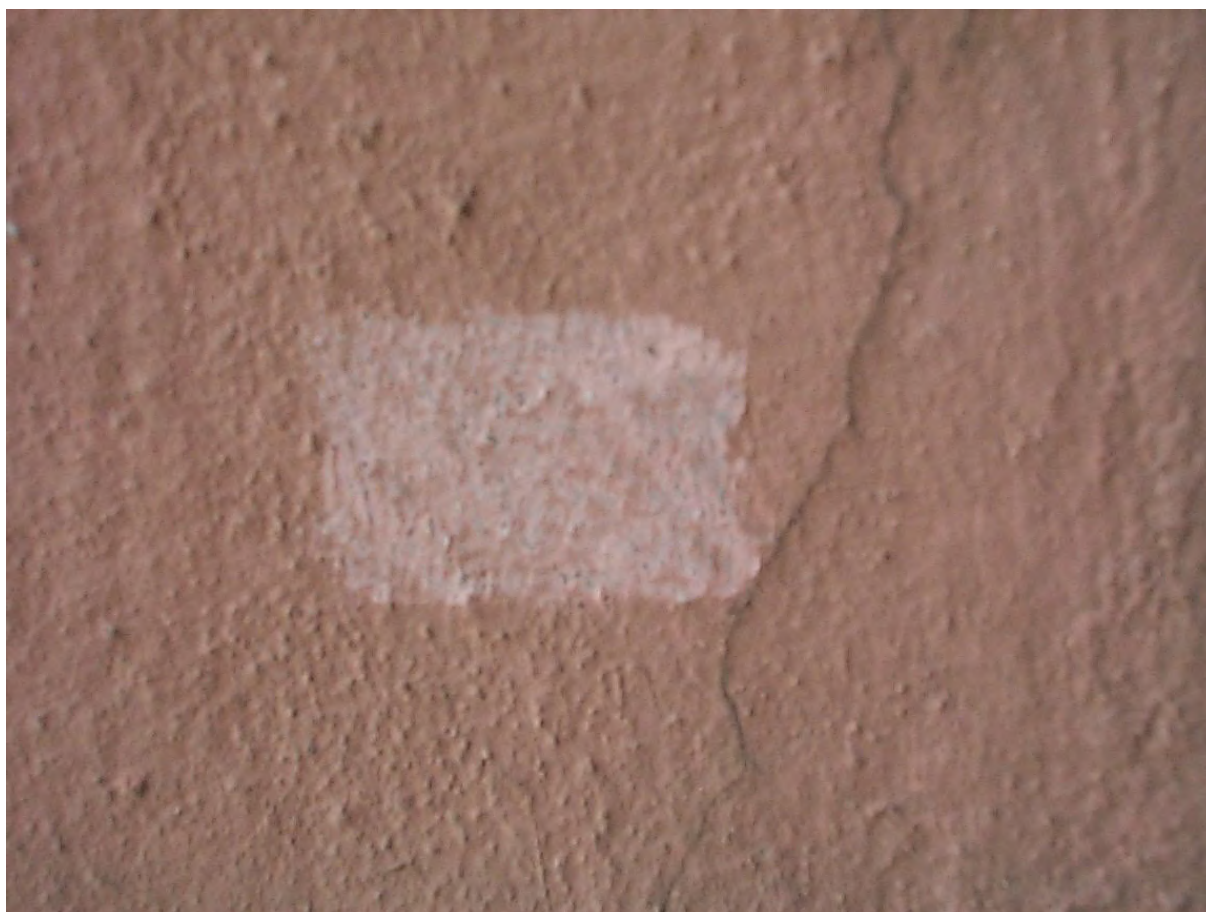
Não foi possível estabelecer a cor da fachada do fundo devido ao alto grau de deterioração sofrido com o passar do tempo e às várias intervenções ali ocorridas. Identificamos apenas para efeito de registro, duas cores encontradas no local sendo a cor rosada datada da última intervenção e não sendo possível datar a cor ocre subsequente.

Figura 16 - Cor atual da fachada dos fundos (o trecho mais claro corresponde à área limpa). Fonte: Acervo Estúdio Sarasá.

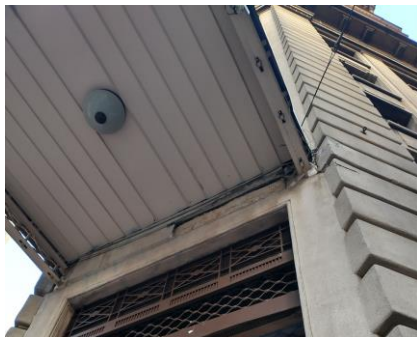
Figura 4 - Fachada da esquina da Rua Líbero Badaró e Avenida São João com trecho em processo de deslocamento já com uma lacuna presente, indicado em vermelho na elevação.

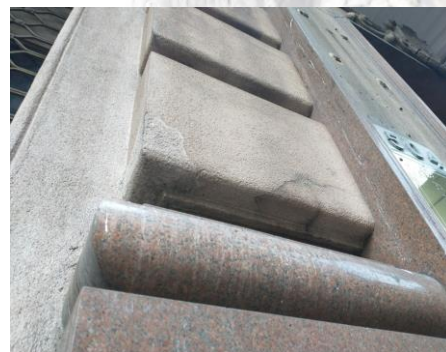
Figura 7 - Fissuras encontradas próximas à entrada da Rua Líbero Badaró, número 504, indicado em azul na elevação.

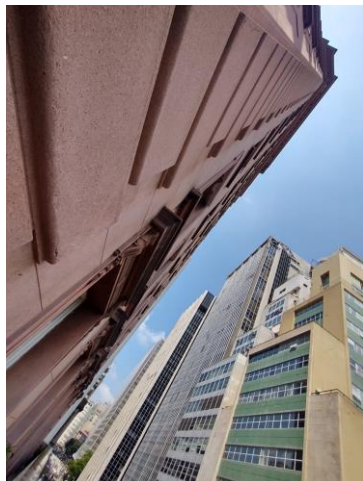
Figura 18 - Fissura nas extremidades da almofada indicando processo de desprendimento do revestimento.

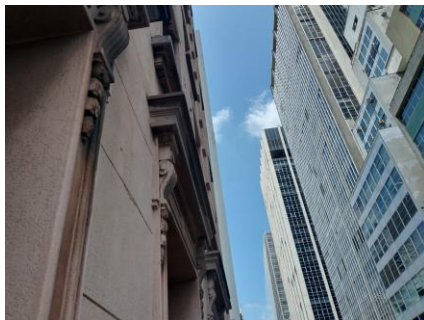
Figura 19 - Presença de biofilme nos ornatos e fissuras no revestimento.

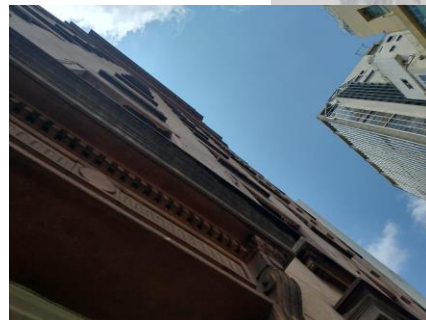
Figura 20 - Presença de biofilme na pingadeira da moldura da janela e nos ornatos.

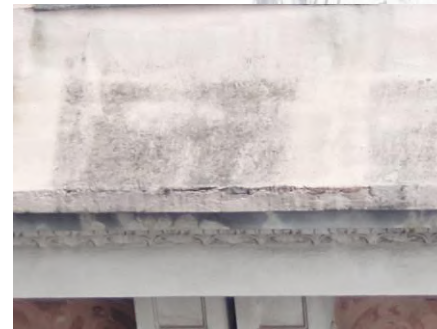
Figura 25 - Moldura da janela com biofilme e fissuras no revestimento.

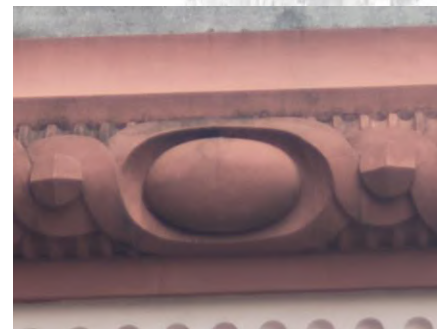
Figura 26 - Acúmulo de biofilme no ornato entre a mansarda e o guarda corpo do 26º pavimento.

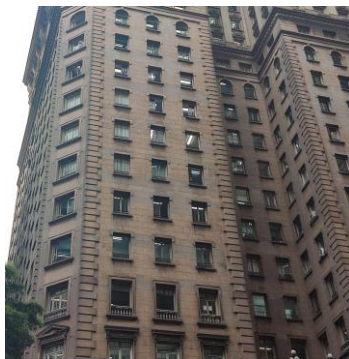
Figura 40 - Diferentes tonalidades de revestimento.

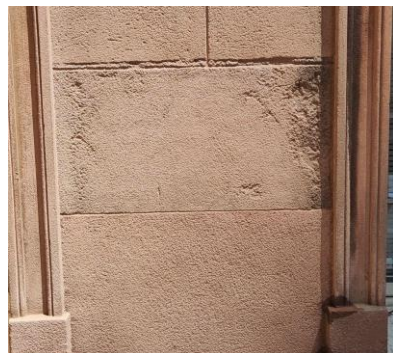
Figura 49 - Desgaste do revestimento e biofilme

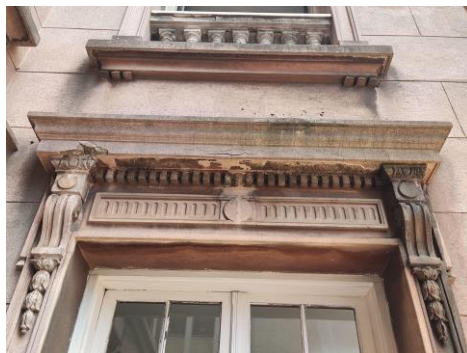
Figura 50 - Desprendimento, sujidade, biofilme e fissura

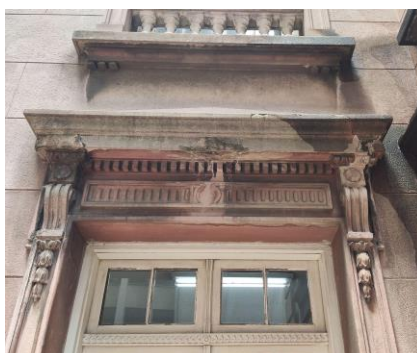
Figura 51 - Sujidade, biofilme e fissura.

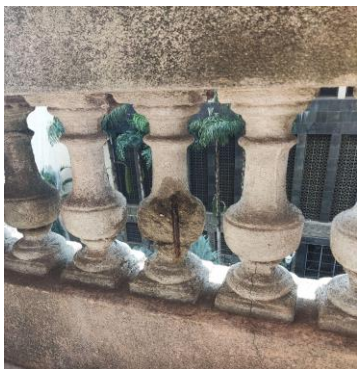
Figura 53 - Fissura e desprendimento com exposição da estrutura.

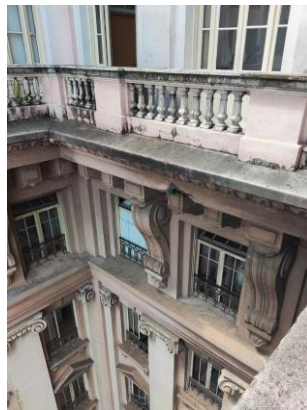
Figura 69 - Biofilme no beiral e nos ornatos, excremento de aves no peitoril das janelas.

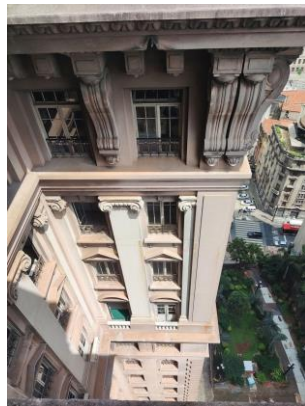
Figura 75 - Biofilme nos ornatos e oxidação do buzinode com perda de área argamassada.

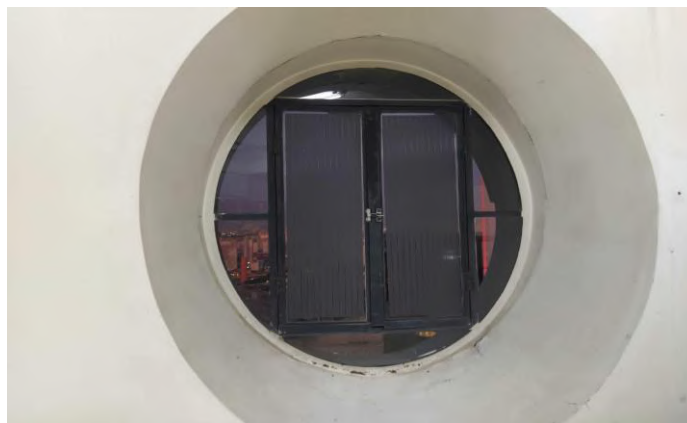
Figura 126 - Lucarna com vidro destoante, problemas de calafetação e oxidação na parte inferior.

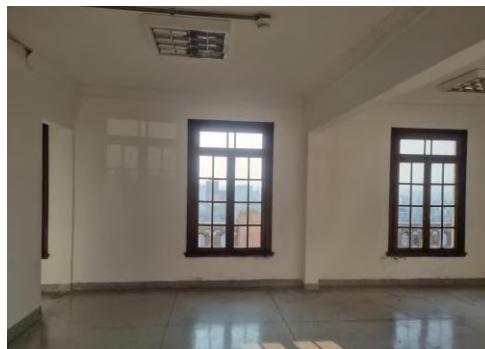
Figura 157 - Forros de gesso com trecho de moldura faltante e piso em granilite em bom estado na Sala 26-09.

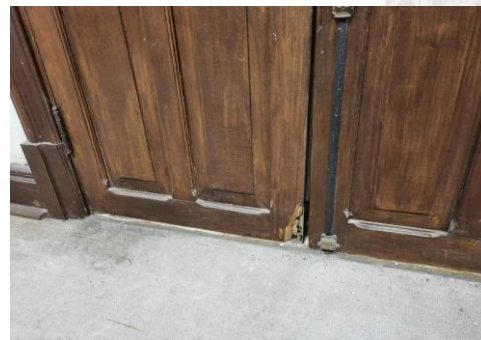
Figura 169 - Vista aproximada de lacunas no trecho inferior da porta.

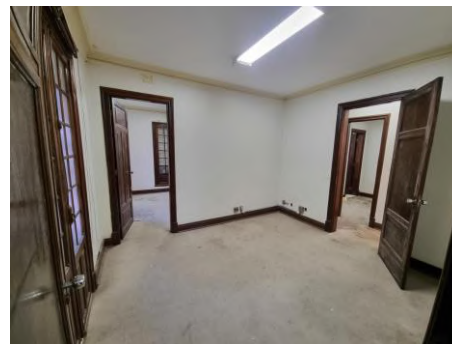
Figura 171 - Pontos de infiltração, formação de biofilme e desprendimento de pintura no teto e paredes da Sala 27-03.

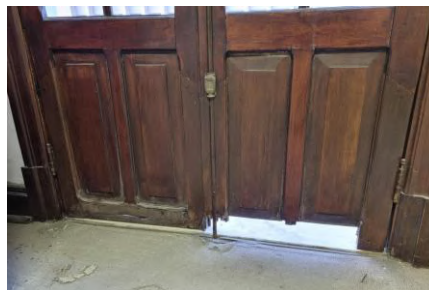
Figura 177 - Vista aproximada do trecho faltante e dos danos no trecho inferior da porta-janela.

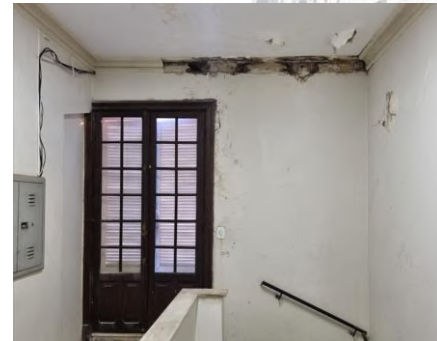
Figura 204 - Formação intensa de biofilme com perdas na moldura do forro e desprendimento de pintura também nas paredes, causado por infiltração.

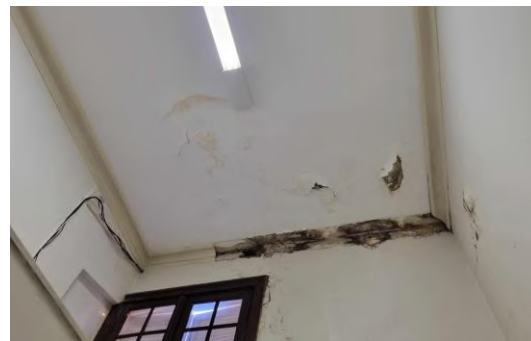
Figura 205 - Detalhe dos danos no forro causados por infiltração.

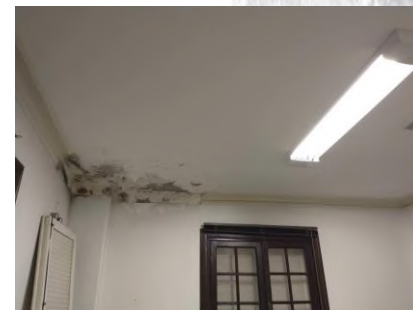
Figura 220 - Detalhe de danos no forro devido à infiltração de água tais como presença de biofilme, desprendimento de pintura e lacunas na moldura.

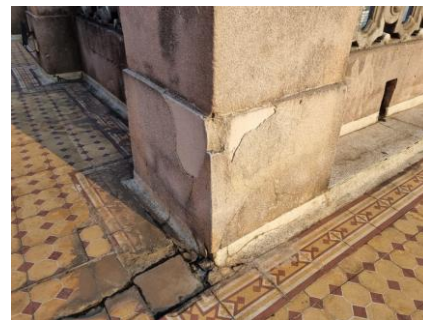
Figura 243 - Rachadura, peças de ladrilho faltantes e destacamento do pilarete.

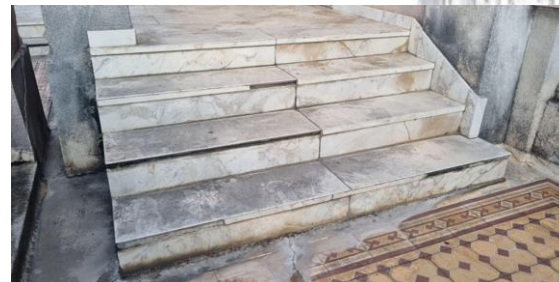
Figura 248 - Rachaduras, desgaste, sujeidade e peças faltantes na escada de mármore da varanda.

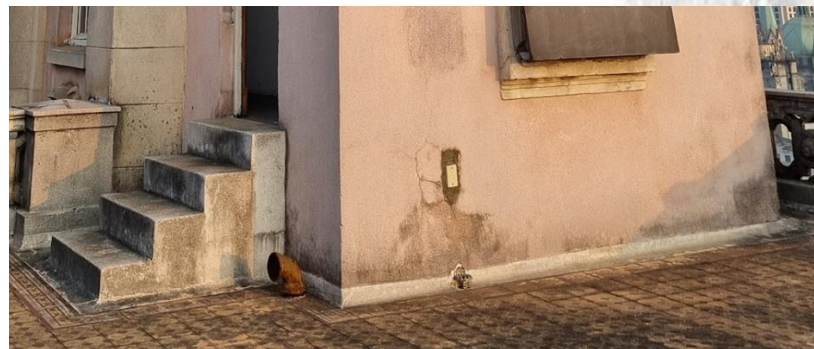
Figura 270 - Sujidade, trincas e destacamento do revestimento.

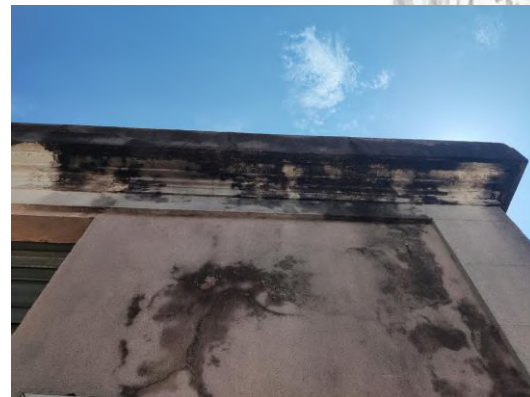
Figura 305 - Biofilme na cimalha e no pano liso da fachada.

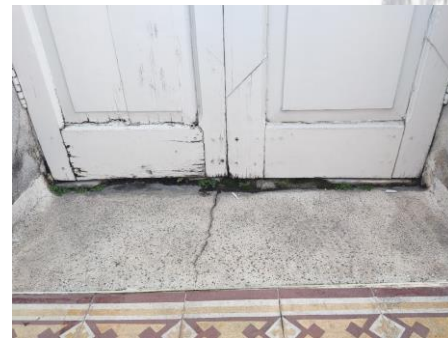
Figura 320 - Fissura da granilite e vegetação parasitária na soleira; elementos de madeira apodrecidos.

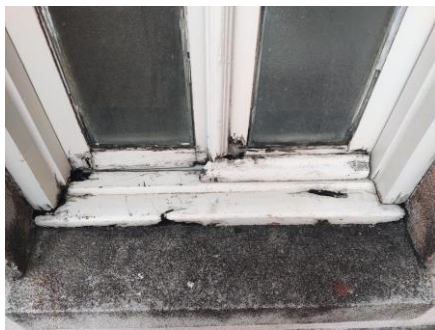
Figura 329 - Madeira do peitoril deteriorada, pingadeira faltante e biofilme no peitoril.

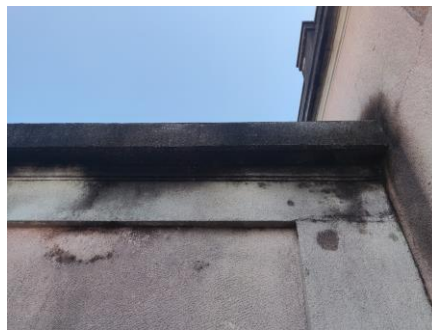
Figura 330 - Concentração de biofilme na cimalha.

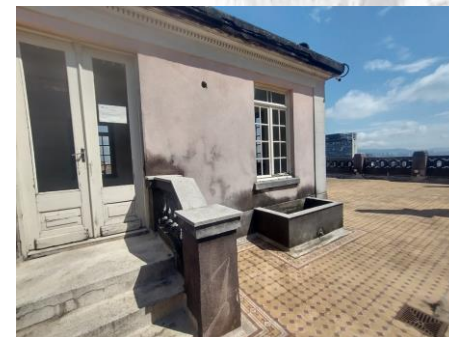
Figura 343 - Porta de entrada com parte inferior apresentando madeira deteriorada, degraus de granilite com fissuração.

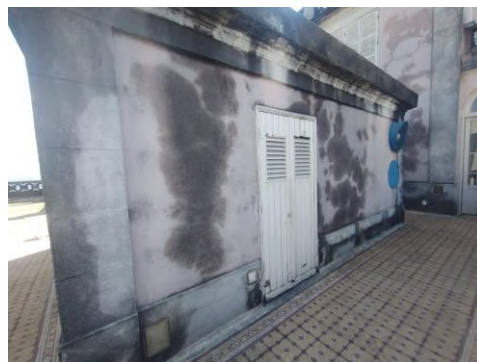
Figura 350 - Biofilme generalizado na cimbalha, barrado e quina; pontos de biofilme esparsos pelos painéis lisos; deterioração de madeira da esquadria.

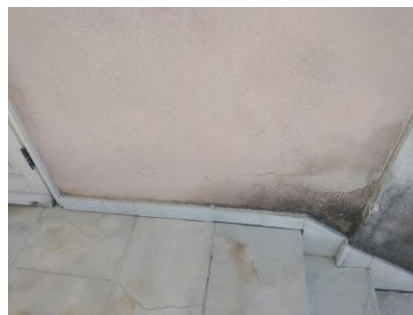
Figura 355 - Fissura no piso em mármore e biofilme no trecho inferior da fachada.

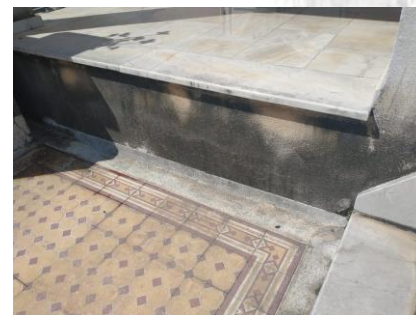
Figura 356 - Biofilme na fachada, no ladrilho hidráulico e no piso em mármore.

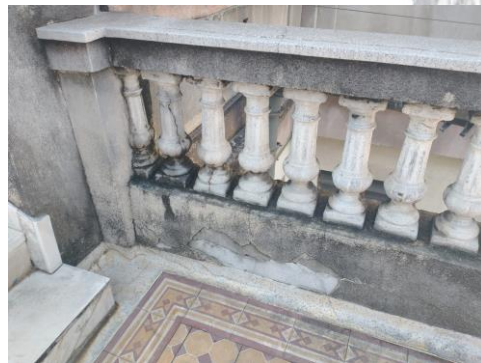
Figura 358 - Lacuna na parte inferior do guarda corpo, ornatos com fissura e biofilme.

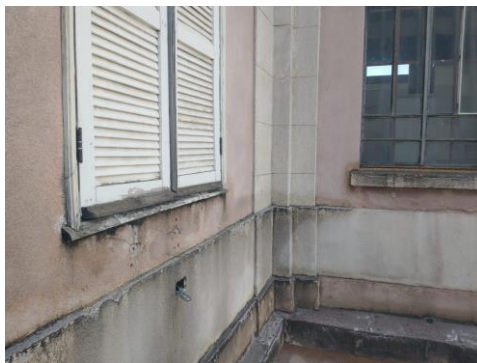
Figura 359 - Biofilme na pingadeira da janela, sujeidade na cimalha e biofilme na fachada.

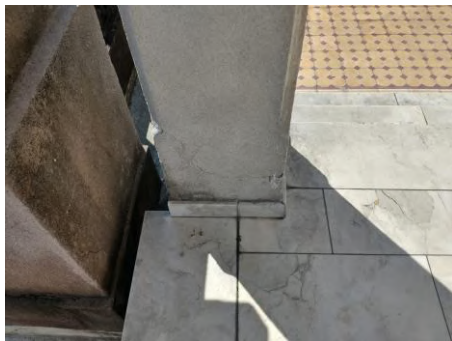
Figura 363 - Fissuras na parte inferior do pilar e biofilme na fachada.

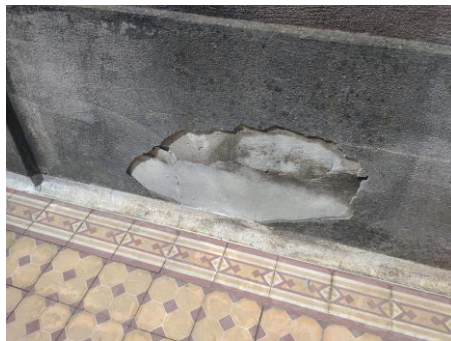
Figura 364 - Lacuna no revestimento do barrado.
