### PROJETO DE RESTAURO E INTERVENÇÃO

ANTIGA SEDE DA COMPANHIA TELEFÔNICA BRASILEIRA

Rua Sete de Abril, 309, República  
São Paulo - SP

JULHO DE 2022

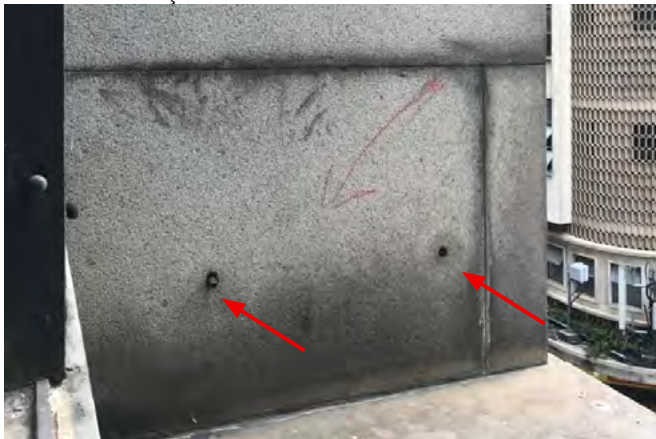
**Elemento ou instalação espúria:** São interferências feitas nas fachadas por conta da perfuração de elementos como buchas, parafusos, ou outros componentes de fixação.

fig 60. Detalhe de elemento espúrio instalado sob a pedra.

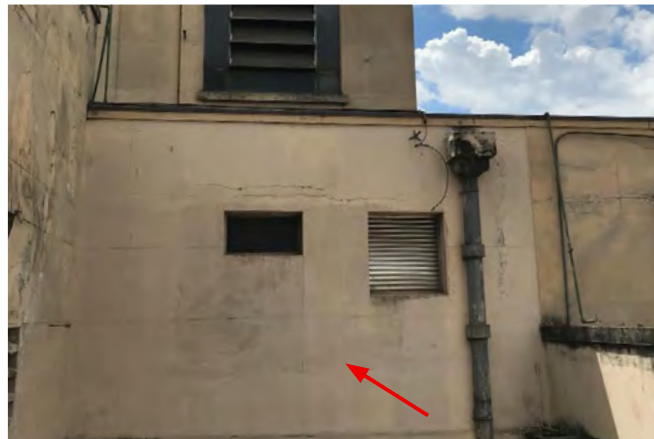
**Obturações descaracterizadoras:** São interferências feitas em revestimentos, principalmente na argamassa mais antiga com técnicas construtivas diferentes.

fig 61. Detalhe de trecho preenchido por obtenção errônea.

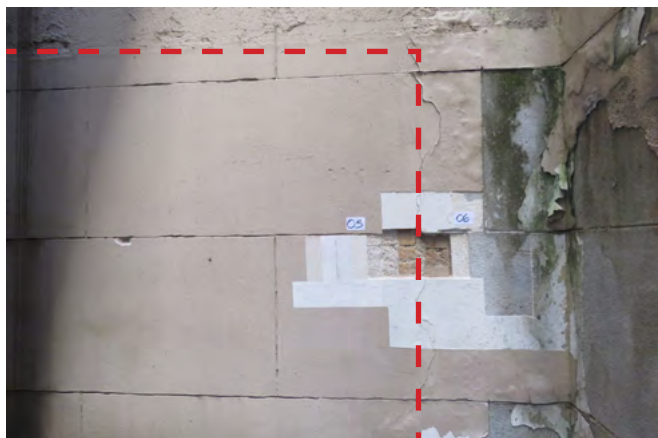
A partir da comparação entre as janelas 05 e 06, identificou-se a intervenção posterior, já que o tijolo e as argamassas utilizados são distintos do trecho original.

fig 114. Janela 05 e 06, expondo a distinção entre a composição construtiva original e posterior. Fonte: KRM Restaurações, 2022.

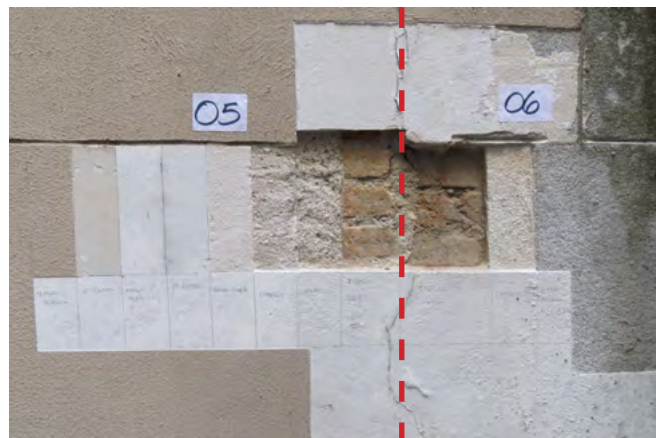
fig 115. Janela 05 e 06, expondo a distinção entre a composição construtiva original e posterior. Fonte: KRM Restaurações, 2022.

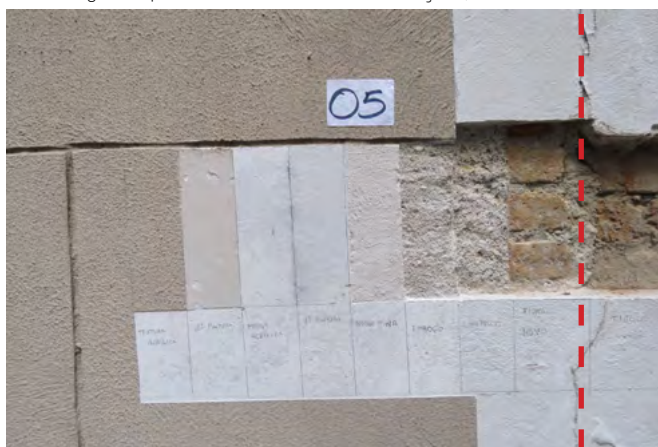
fig 117. Janela 05, trecho de intervenção posterior. Fonte: KRM Restaurações, 2022.

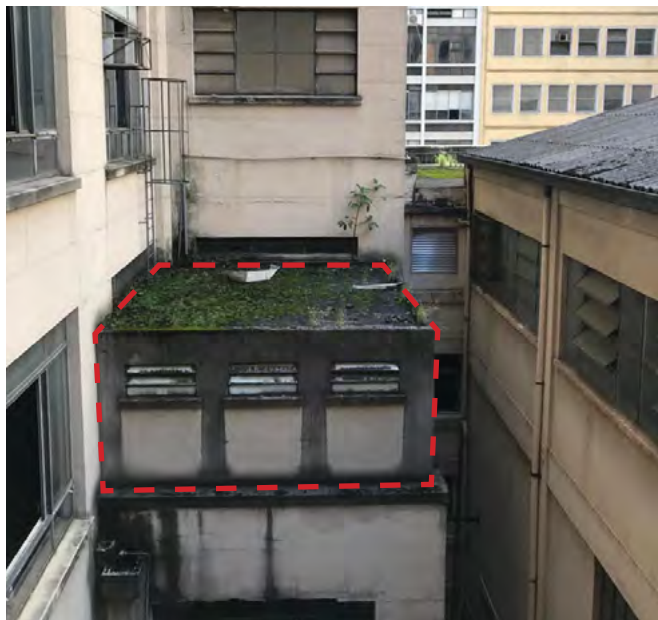
Investigou-se a natureza dos volumes construídos sob as lajes das reentrâncias das fachadas 3B e 4B. Foi possível identificar que, por conta da diferença entre a composição construtiva do trecho original e das paredes dos volumes em questão, trata-se de uma intervenção construída posteriormente.

fig 120. Volume identificado como intervenções posteriores na fachada 3B Fonte: KRM Restaurações, 2022.

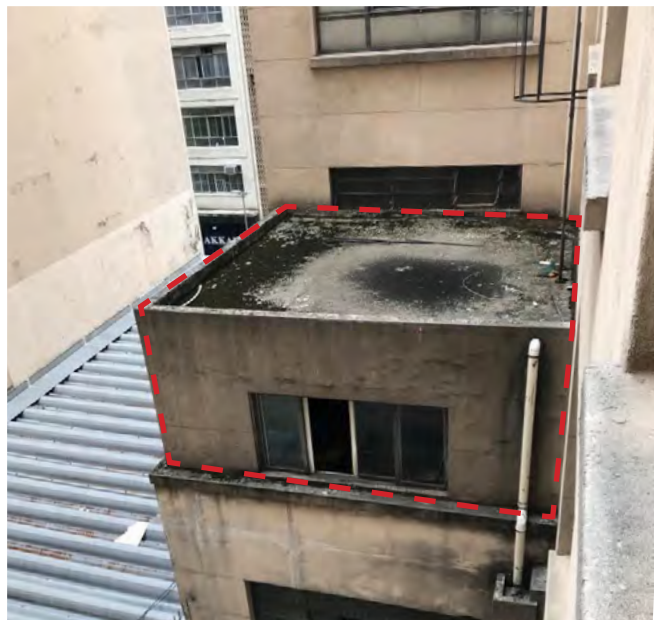
fig 125. Volume identificado como intervenções posteriores na fachada 4B. Fonte: KRM Restaurações, 2022.

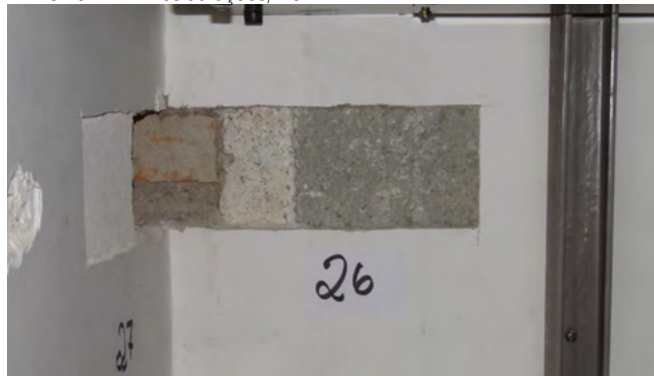
fig 121. Janela 26 e 27 indicando o trecho construído posteriormente. Fonte: KRM Restaurações, 2022.

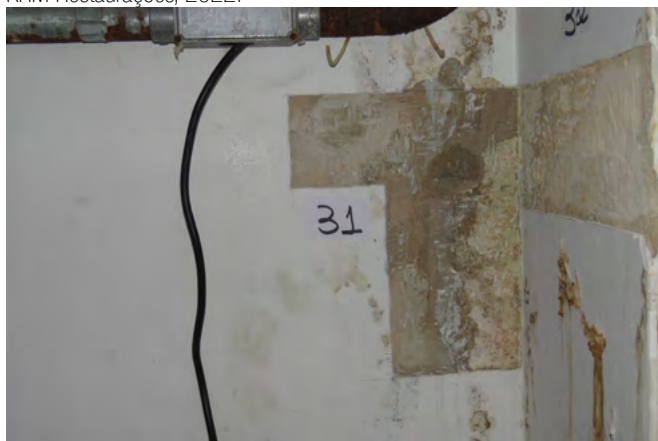
fig 123. Janela 31 indicando o trecho construído posteriormente. Fonte: KRM Restaurações, 2022.

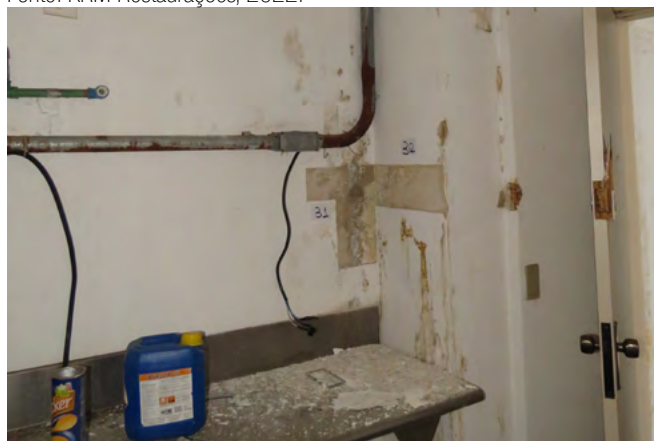
fig 122. Janela 31, indicando o trecho construído posteriormente. Fonte: KRM Restaurações, 2022.

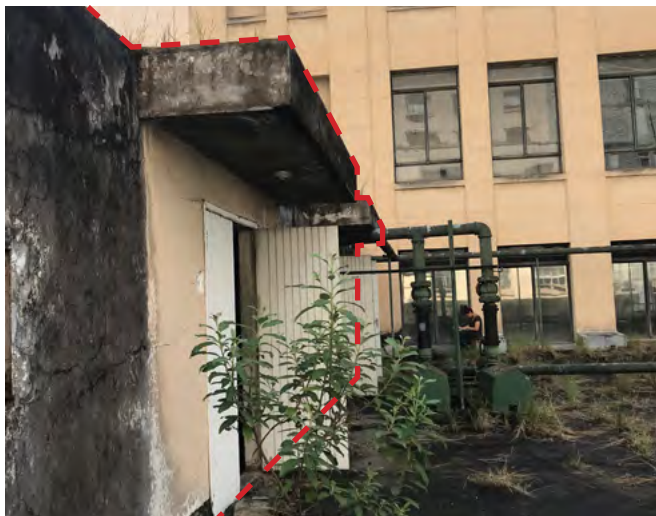
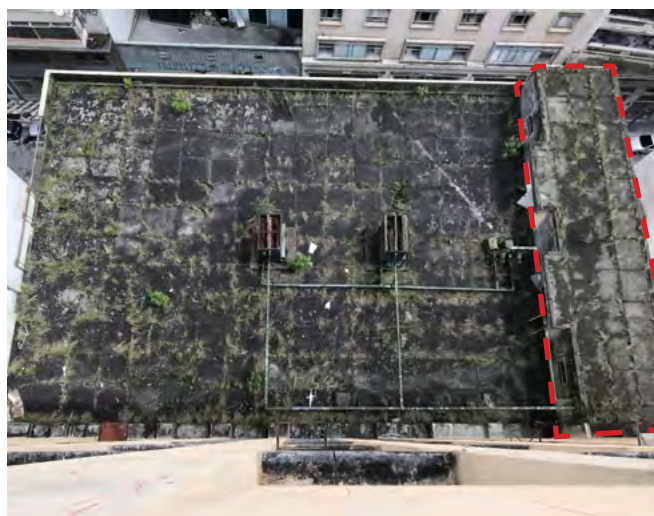
Foi identificada, também, a partir da distinção entre as argamassas, que o volume anexo do a laje voltada para a Rua Basílio Da Gama é uma intervenção construída posteriormente.

fig 126. O anexo, construído posteriormente. Fonte: KRM Restaurações, 2022.

fig 127. O anexo, construído posteriormente. Fonte: KRM Restaurações, 2022.

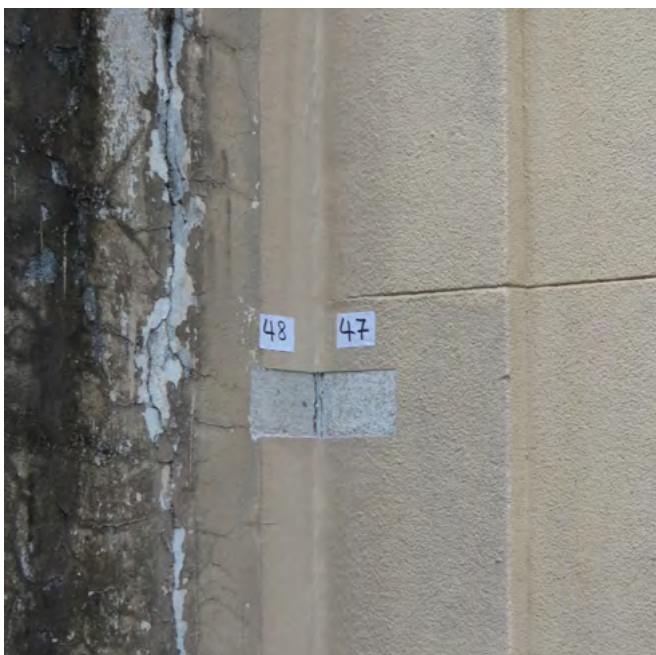
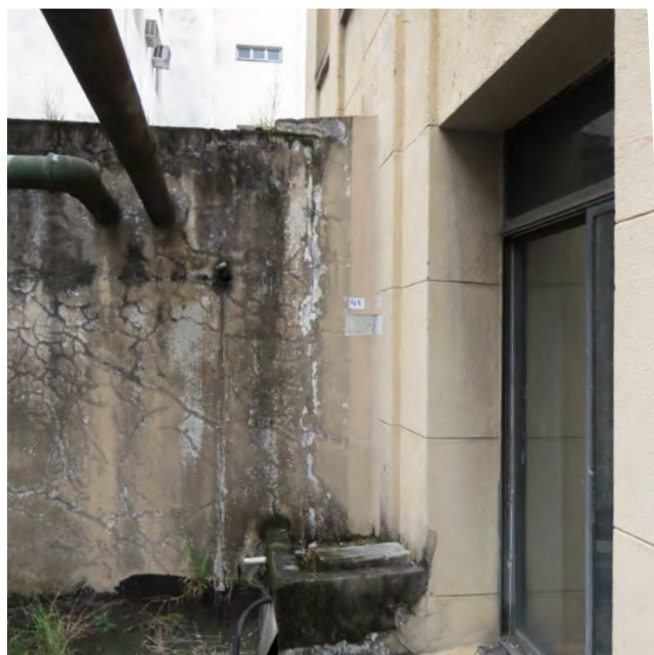
fig 128. A distinção identificada entre o volume original e o anexo construído posteriormente. Fonte: KRM Restaurações, 2022.

fig 129. A distinção identificada entre o volume original e o anexo construído posteriormente. Fonte: KRM Restaurações, 2022.

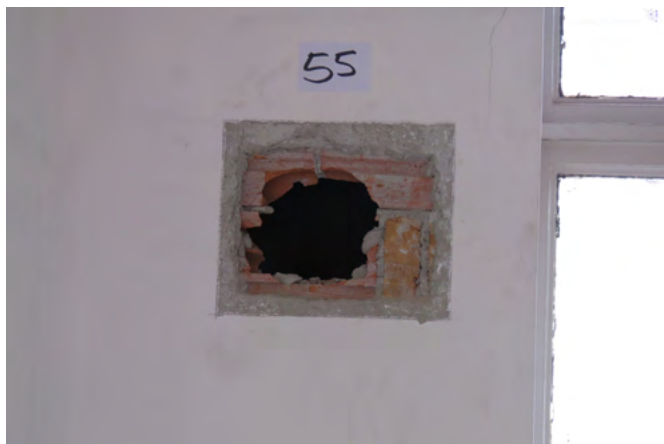
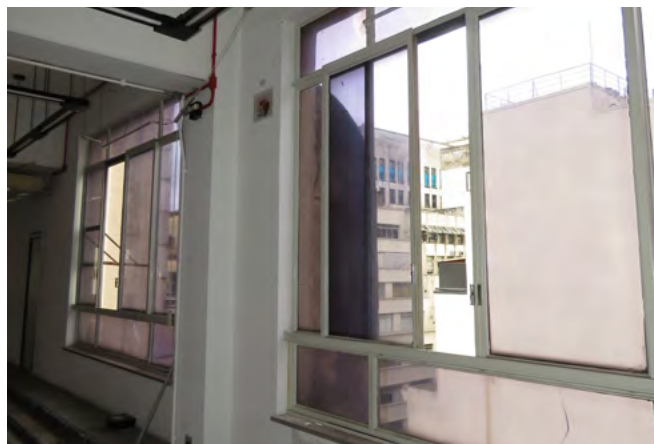
Investigou-se a natureza dos dutos de ventilação instalados na fachada. Além de não constarem no projeto original, foram classificados como posteriores pelas camadas de isopor, incomuns à época de construção. Atualmente, encontram-se fechados por blocos de tijolo vazado, claramente mais recentes.

fig 130. Investigação do vão antigamente usado pelo duto de ventilação. Fonte: KRM Restaurações, 2022.

fig 131. Investigação do vão antigamente usado pelo duto de ventilação. Fonte: KRM Restaurações, 2022.

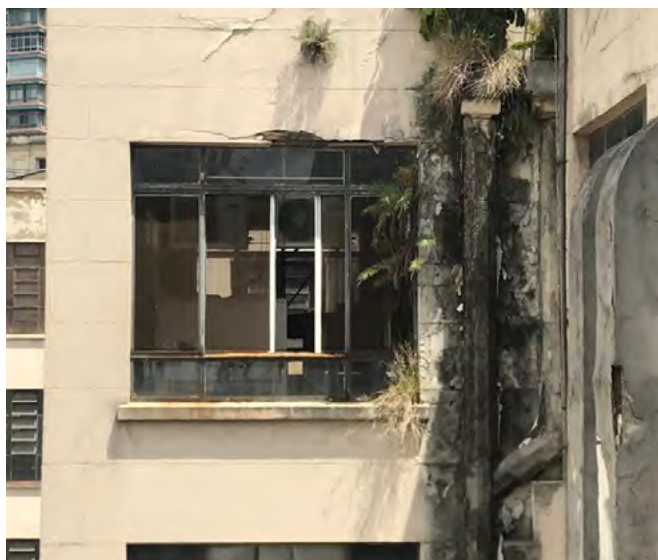
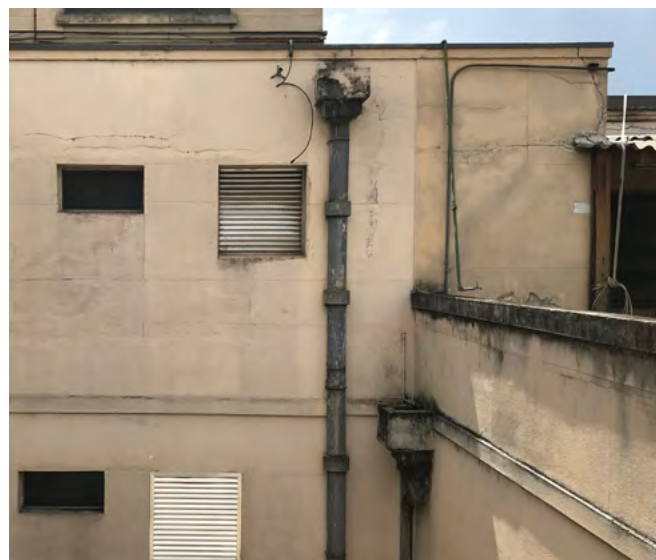
fig 149. As prumadas externas de descida de água pluvial originais.  
Fonte: Ambiência Arquitetura e Restauro, 2022.

fig 150. As prumadas externas de descida de água pluvial originais.  
Fonte: Ambiência Arquitetura e Restauro, 2022.

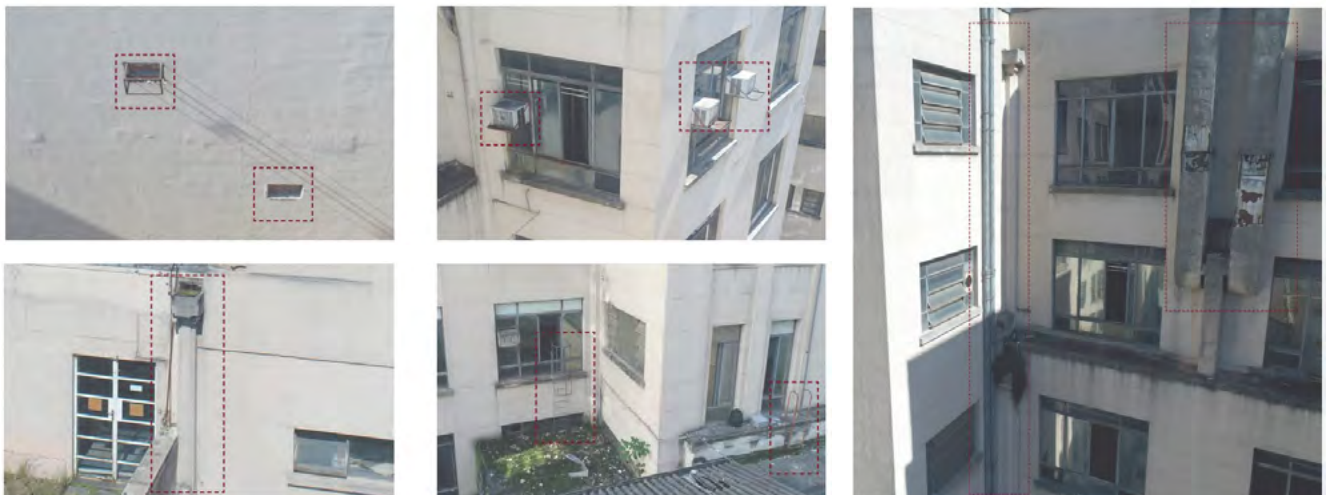
fig 151. Exemplos de instalações espúrias incluída no conjunto de remoções gerais, como escadas, instalações de ar condicionado e dutos e condutas externos. Fonte: Metro Arquitetos, 2022.

Foram definidas demolições e remoções gerais que contemplam os elementos espúrios, instalações ou intervenções errôneas instalados posteriormente, ou volumes construídos que não fazem parte da configuração original do edifício e/ou que de alguma forma prejudiquem a leitura global da arquitetura e de seus principais elementos. As remoções dos dutos externos, esquadrias, instalações espúrias como caixas de ar condicionado, e a demolição de volumes construídos posteriormente tem como objetivo a salvaguarda da leitura das fachadas e a recuperação da volumetria original do edifício reconhecida pelas prospecções arquitetônicas e pesquisa histórica.

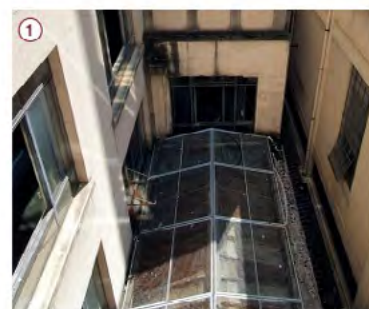
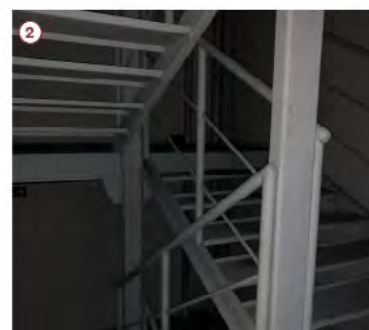
fig 160. As atuais coberturas e escada metálica.

Existem, hoje, coberturas em telhas metálicas no nível térreo instaladas nos átrios intermediários. Propõe-se a recuperação desses átrios intermediários até o pavimento térreo a partir da demolição de tais coberturas, intervenção que visa recuperar, também, os trechos de fachada original hoje encobertos e contribuir para o oferecimento de iluminação e ventilação natural às áreas afetadas.

Neste mesmo sentido, propõe-se a demolição da escadaria de incêndio construída no fosso na porção traseira do edifício, recuperando também, a materialidade das fachadas por ela obstruídas, até o pavimento térreo.

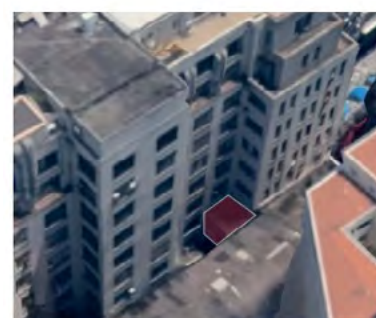
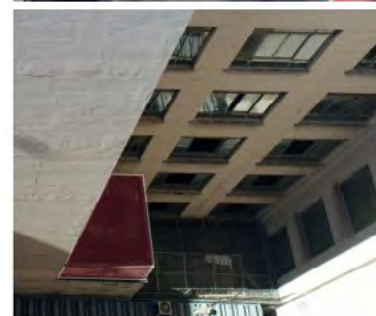
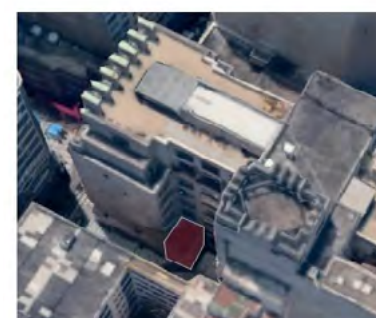
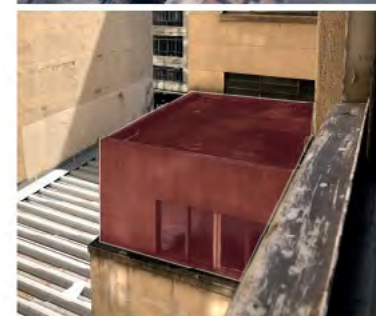
Entre as demolições definidas, estão os volumes construídos nas laterais do segundo pavimento, sob as reentrâncias originais. Com a construção de tais volumes, posteriormente à configuração original, é possível perceber que houve o encobrimento das janelas originalmente ali situadas. Nas plantas do projeto original, é possível identificar que tais volumes não existiam.

fig 163. Fotos atuais dos volumes construídos posteriormente. Fonte: Autoria Metro Arquitetos.

A definição das demolições foi baseada no entendimento dos volumes construídos posteriormente como elementos desprovidos de informações arquitetônicas ou históricas relevantes, e de sua demolição como uma diretriz de recuperação dos elementos necessários ao restabelecimento leitura global do edifício.

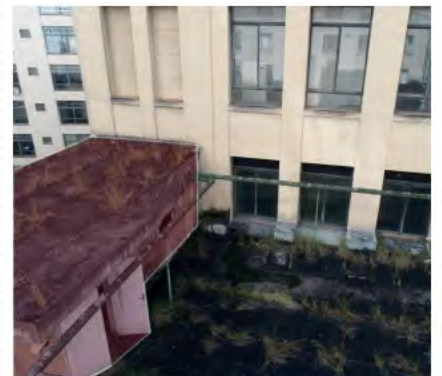
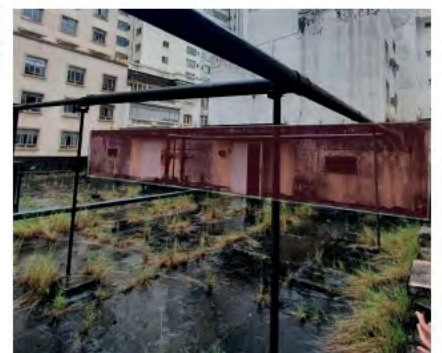
fig 166. Fotos atuais do volume técnico, construído posteriormente. Fonte: Autoria Metro Arquitetos.

A partir dos mesmos métodos de avaliação das demolições apresentados no item anterior, é proposta a demolição de um volume técnico comprovadamente, de acordo com as prospecções pictóricas, construído posteriormente sob a laje do trecho posterior do edifício, voltado para a Rua Basílio da Gama, no nível do quarto pavimento.

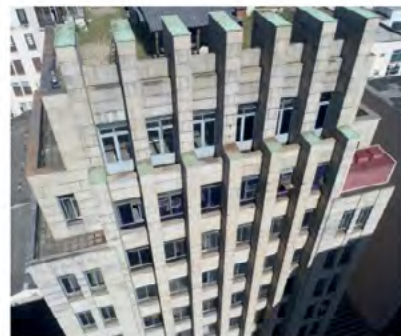
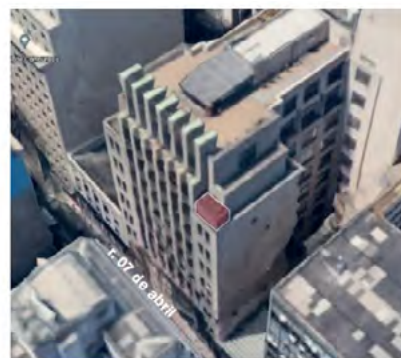
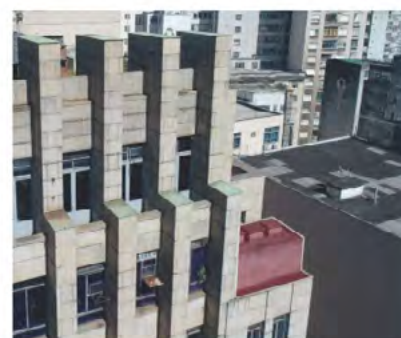
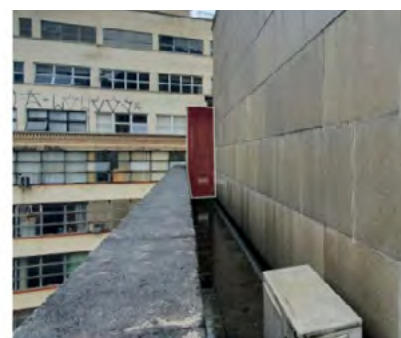
fig 169. Fotos atuais do volume construído posteriormente. Fonte: Autoria Metro Arquitetos.

A partir dos mesmos métodos de avaliação das demolições anteriormente apresentados, é proposta a demolição do volume comprovadamente construído posteriormente de acordo com as prospecções pictóricas, na varanda do 8º pavimento, voltado para a fachada frontal. A partir da planta do projeto original, é possível identificar que a construção deste volume implicou na supressão da primeira janela do pavimento.

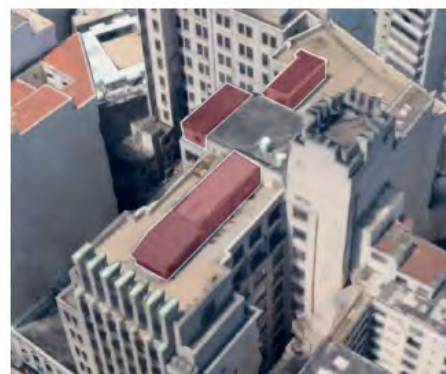
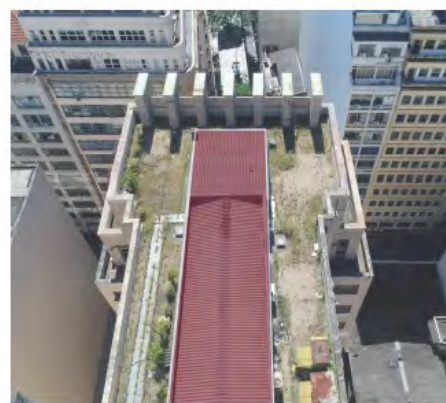
fig 172. Fotos atuais do volume construído posteriormente. Fonte: Autoria Metro Arquitetos.

A partir dos mesmos métodos de avaliação das demolições anteriormente apresentada, é proposta a demolição dos volumes comprovadamente construídos posteriormente de acordo com as prospecções pictóricas, na cobertura.

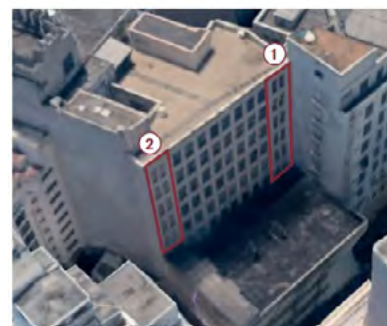
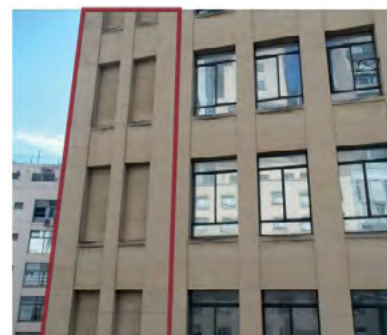
fig 176. Fotos atuais da fachada 02.

- ① Série de Esquadrias JF-13
- ② Reentrâncias vedadas com alvenaria

De maneira a garantir maior iluminação e ventilação natural aos apartamentos, propõe-se a demolição dos trechos de alvenaria existente nas reentrâncias atuais constantes na Fachada 02, vãos de mesmas dimensões das esquadrias do tipo JF-13. O objetivo é utilizar-se desse vão para a criação de um novo tipo de esquadria, que, ainda que mantenha o mesmo ritmo de aberturas em dimensões gerais do restante da fachada e elementos de materialidade e geometria similares, como o uso do ferro, a coloração e as bandeiras fixas superior e inferior, se distinguem das esquadrias existentes pela quantidade de folhas, passando de 4 para 3.
