**copan**

Chamamento Público nº 01/2025/SMUL  
PLANO URBANÍSTICO

**PROJETO DE RESTAURO DAS FACHADAS DO  
CONDOMÍNIO EDIFÍCIO COPAN**  
MEMORIAL DESCRITIVO | FEVEREIRO DE 2021

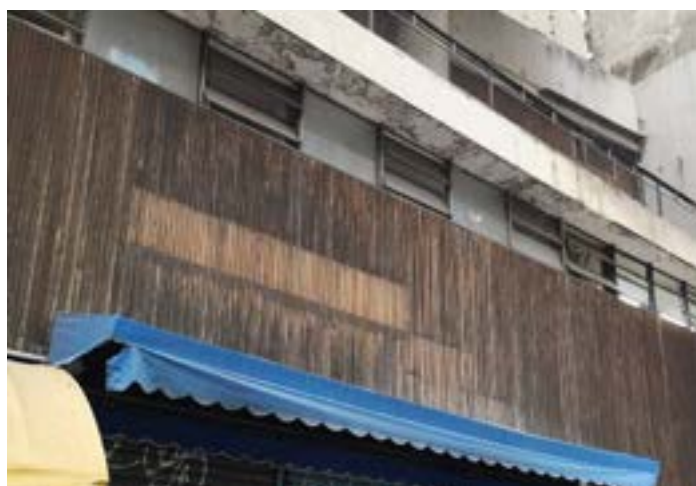
Alterações cromáticas presentes no revestimento de madeira do embasamento da Fachada Norte. FONTE: Instituto Pedra.

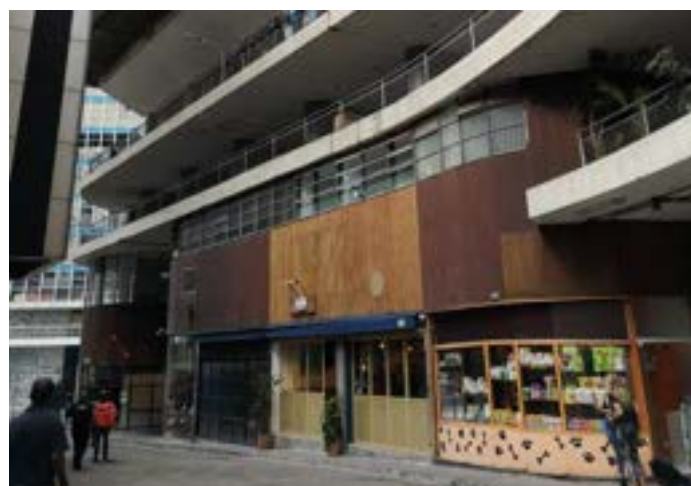
Fechamentos incompatíveis com o projeto da Fachada nas lojas no piso térreo. FONTE: Instituto Pedra.

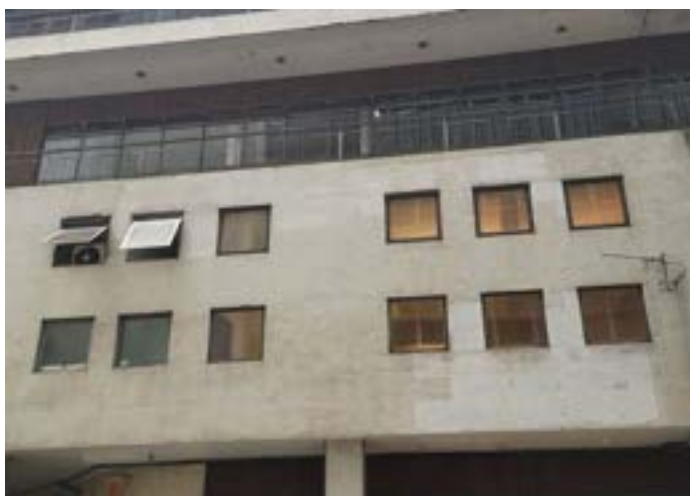
Presença de material diferenciado em trecho de pastilhas na Fachada voltada à Vila Normanda. FONTE: Instituto Pedra.

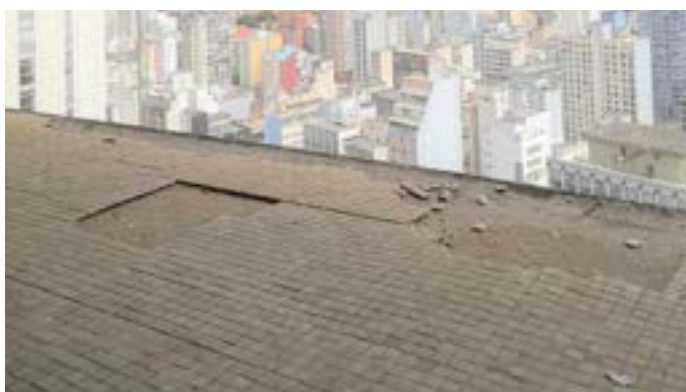
O empolamento e destaque de pastilhas ocorre em grande parte das superfícies revestidas, sobretudo nos elementos horizontais revestidos com pastilha na tonalidade branca (brises), onde a ineficácia das pingadeiras intensifica a absorção de água por parte dos elementos construtivos. Além disso, a movimentação natural das estruturas de concreto, como a dilatação do material e movimentos de flexão dos brises, também podem ter papel agravante no desprendimento dos revestimentos.

Lacunas de pastilhas nos brises-soleil da Fachada Norte, devido ao descolamento e deslocamento do revestimento.

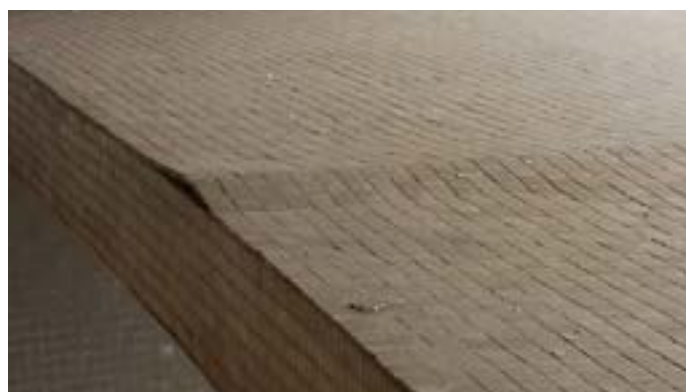
Descolamento do revestimento com empolamento, criando uma superfície irregular nos brises-soleil da Fachada Norte e facilitando o acúmulo de resíduos e entrada de água. FONTE: Instituto Pedra.

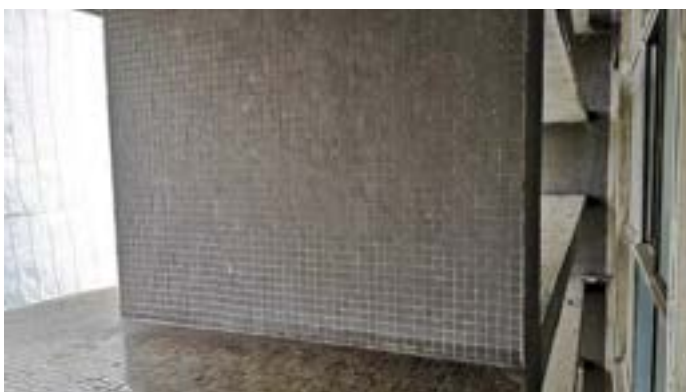
Já os pilares que estruturam os brises, revestidos em pastilha de tom cinzento, apresentam melhor estado de conservação do que os planos horizontais, provavelmente por estarem recuados e mais protegidos das intempéries, o que reduz a existência de pontos de umidade.

Situação de um dos pilares que estruturam os brises da Fachada Norte, aparentemente em melhor estado de conservação do que os elementos horizontais. FONTE: Instituto Pedra.

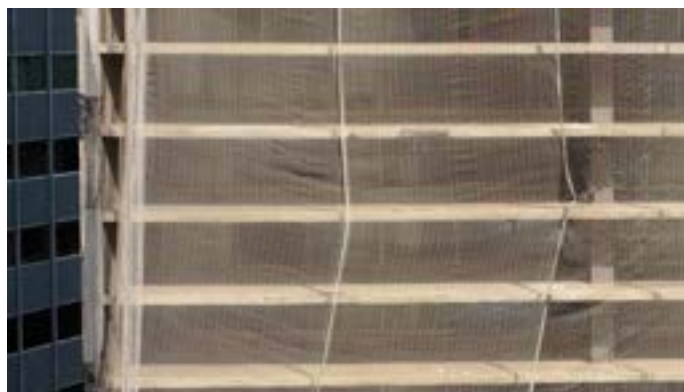
A perda do revestimento acaba por agravar ainda mais a infiltração de água, atingindo, em alguns casos, também o concreto, que já apresenta sinais de desagregação, exposição e corrosão de armaduras em alguns pontos críticos da fachada. De acordo com a FAVALE, as corrosões constatadas são de pequena monta e não afetam a estabilidade das peças, porém sua continuidade poderá trazer problemas de maior gravidade para a edificação a longo prazo.

Sinais de desagregação de concreto e exposição de armaduras no Trecho 1 da Fachada Norte, junto à empena Nordeste. FONTE: Drone Way/Instituto Pedra.

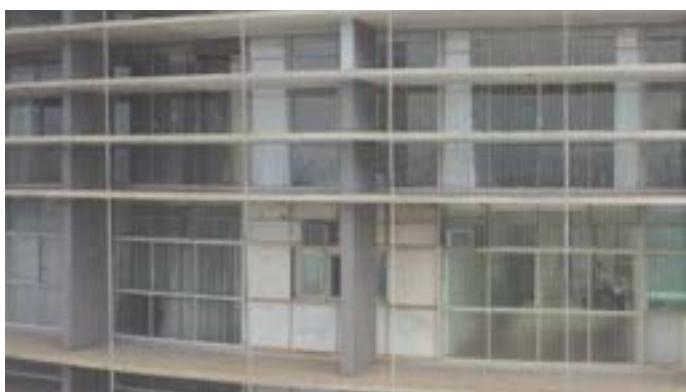
Fechamentos foscos na caixilharia e presença de aparelhos de ar condicionado na Fachada Norte, 23º andar do Bloco D. FONTE: Drone Way/Instituto Pedra.

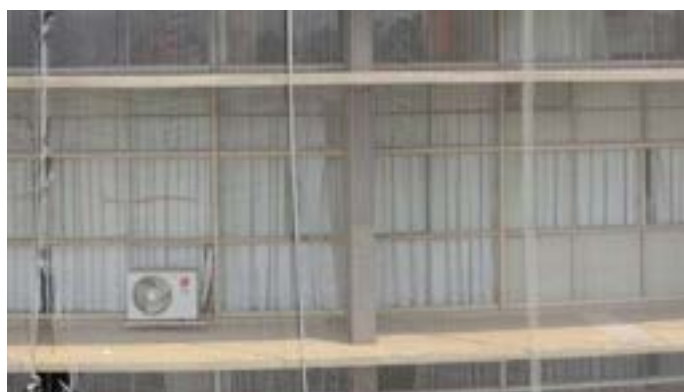
Presença de aparelhos de ar condicionado na Fachada Norte, 15º andar do Bloco D. FONTE: Drone Way/Instituto Pedra.

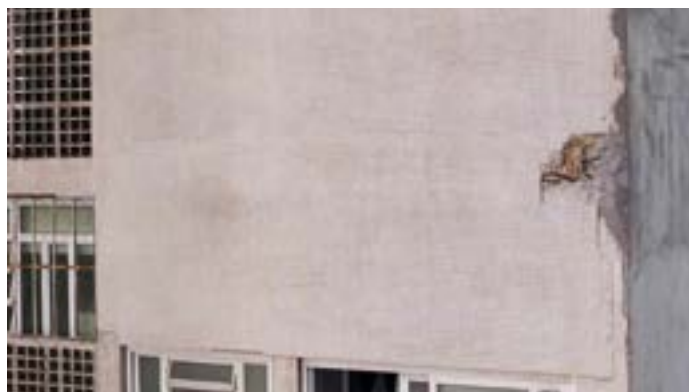
Neste trecho estão presentes alguns elementos metálicos de ancoragem utilizados durante a obra para fixação dos andaimes. A umidade penetrou as camadas de revestimento e acabou por corroer o metal, que sofreu expansão e provocou uma série de deslocamentos de pastilhas em pontos recorrentes da fachada. O deslocamento, por sua vez, intensifica o processo de infiltração da umidade, provocando um processo cíclico de degradação dos materiais.

Concreto desagregado e ancoragem estrutural exposta na Fachada Sul, Bloco A. FONTE: Drone Way/Instituto Pedra.

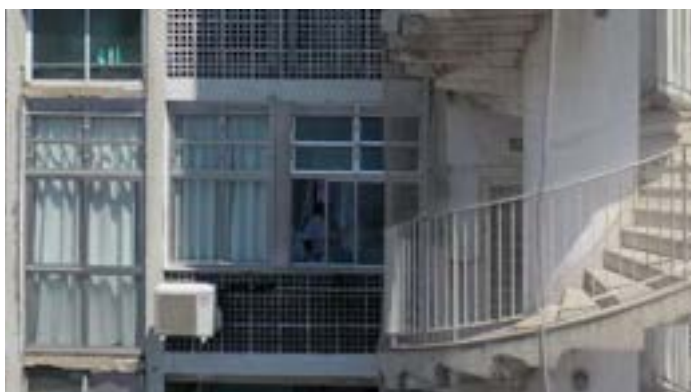
Cobogós substituídos por caixilharia metálica no Trecho 01 da Fachada Sul, Bloco A. FONTE: Drone Way/Instituto Pedra.

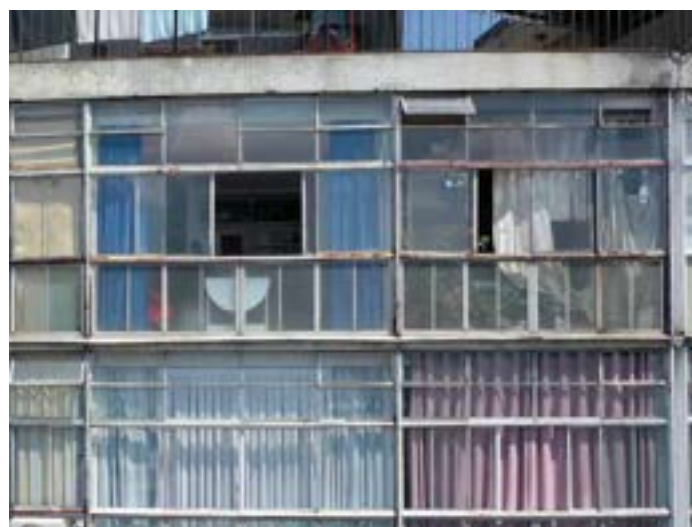
Os rufos metálicos existentes, que funcionam como adaptação de pingadeiras das janelas, encontram-se degradados em sua maior parte, acarretando ainda mais problemas de umidade entre os caixilhos de ferro, onde a maior parte apresenta sinais avançados de oxidação.

Caixilharia metálica oxidada na Fachada Sul, Bloco B. FONTE: Drone Way/Instituto Pedra.

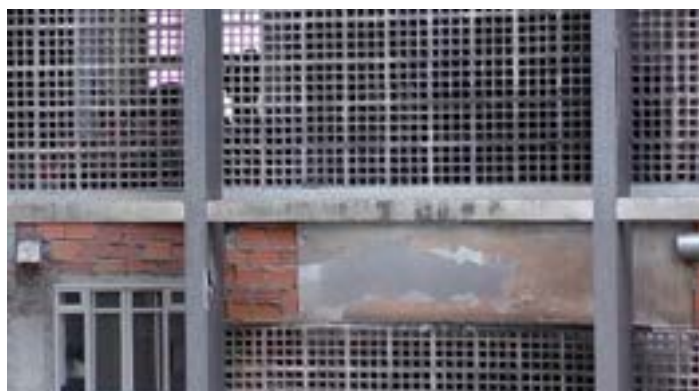
Presença de umidade e pátina biológica nas vigas da estrutura da Fachada Sul. FONTE: Drone Way/Instituto Pedra.

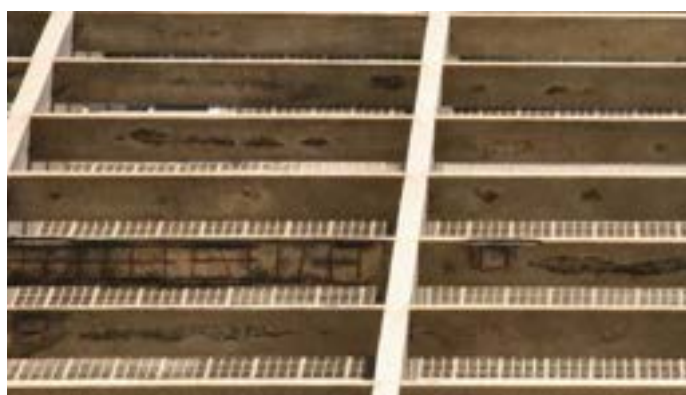
Concreto desagregado e armaduras expostas na Fachada Sul. FONTE: Instituto Pedra.

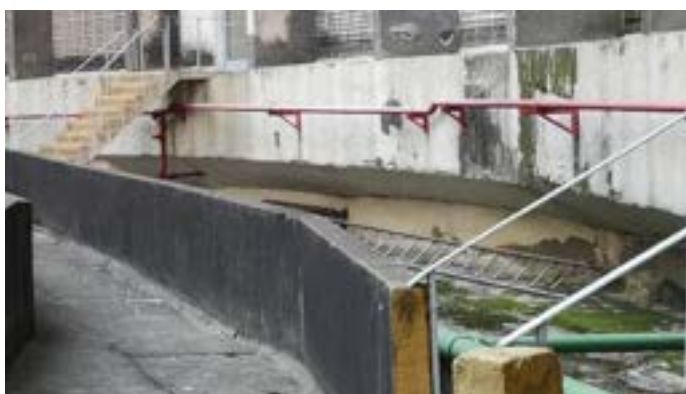
Presença de colonização biológica na base da Fachada Sul do edifício, devido à baixíssima exposição solar dessa zona, que intensifica as consequências da umidade. FONTE: Instituto Pedra.

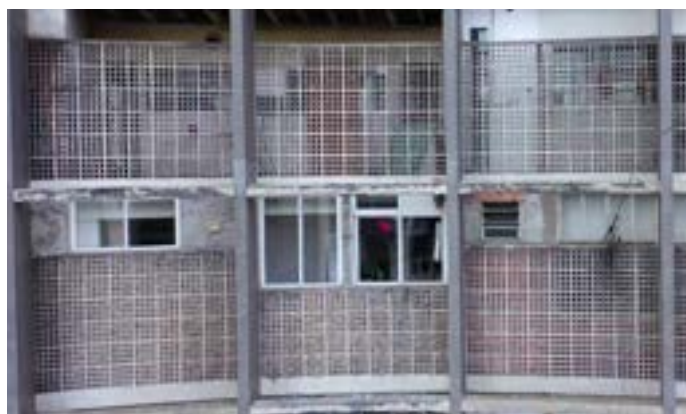
Substituição dos cobogós da Fachada Sul por caixilharia com vidro e vedações irregulares, no 15º andar do Bloco C. FONTE: Drone Way/Instituto Pedra.

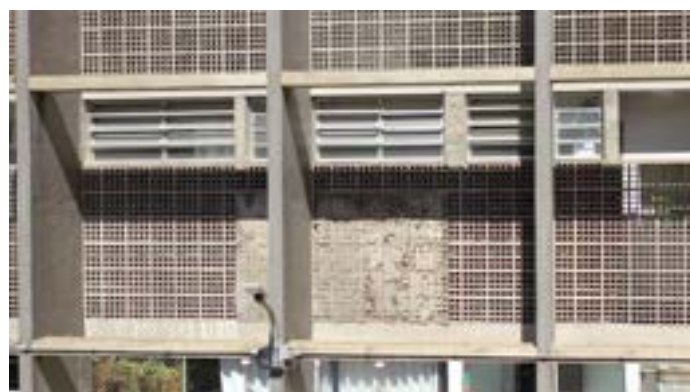
Fechamento dos cobogós com reboco no 2º andar do Bloco E. FONTE: Drone Way/Instituto Pedra.

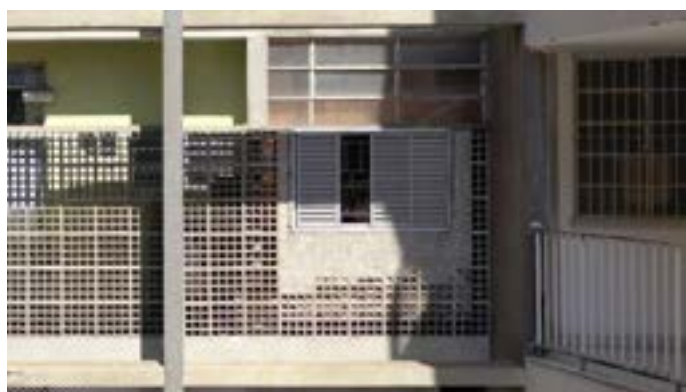
Substituição dos cobogós da Fachada Sul por caixilharia de alumínio, no 5º andar do Bloco E. FONTE: Drone Way/Instituto Pedra.

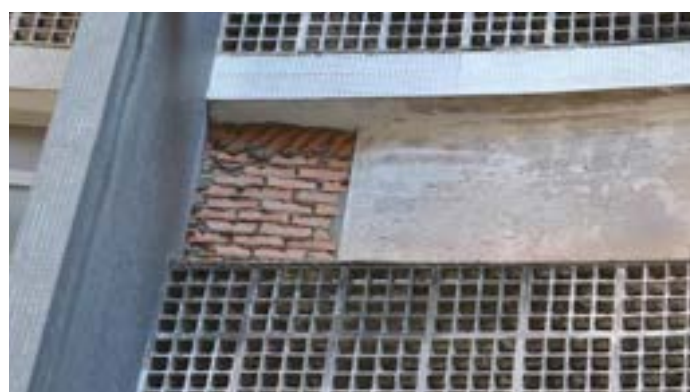
Vedação em tijolo discrepantes com os cobogós preexistentes na Fachada Sul. FONTE: Instituto Pedra.

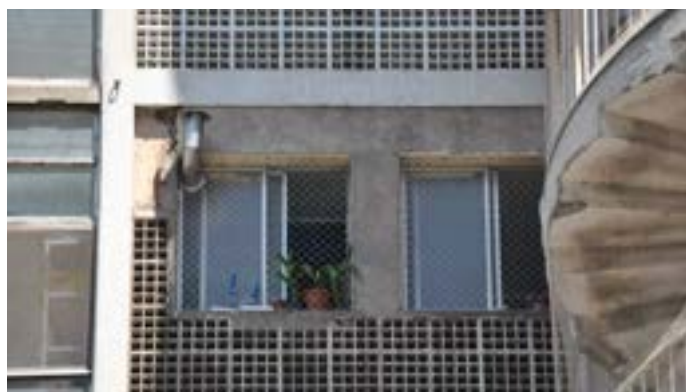
Substituição dos cobogós da Fachada Sul por caixilharia de alumínio. FONTE: Drone Way/Instituto Pedra.

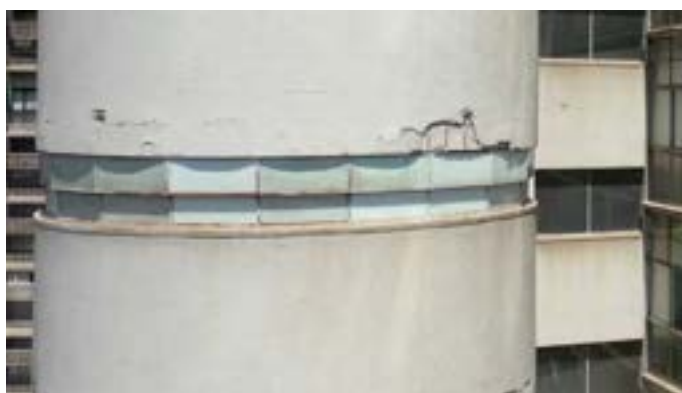
Lacunas de pastilhas e revestimento de argamassa e emboço na torre do Bloco B, na Fachada Sul, deixando parte da armadura estrutural exposta. FONTE: Drone Way/Instituto Pedra.

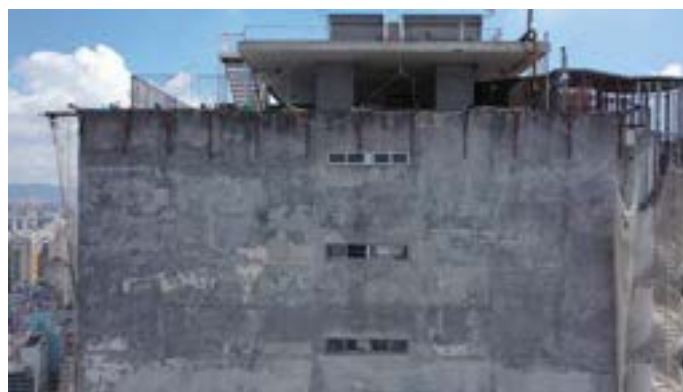
Sinais de umidade presentes no emboço executado na empena da Fachada Sudoeste. FONTE: Drone Way/Instituto Pedra.

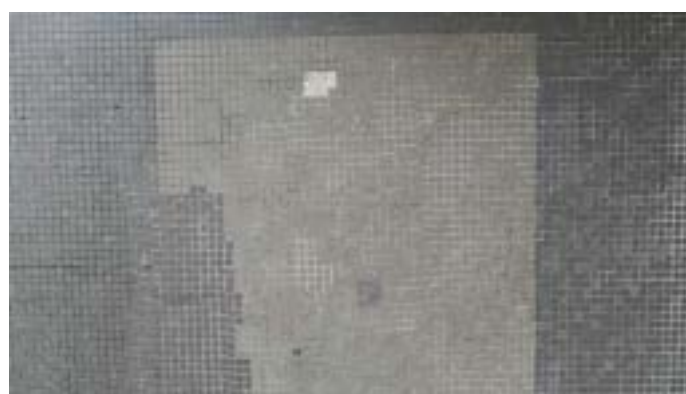
Material diferenciado encontrado na cobertura do edifício, próximo à junta de dilatação entre os corpos 1 e 2.  
FONTE: Instituto Pedra.

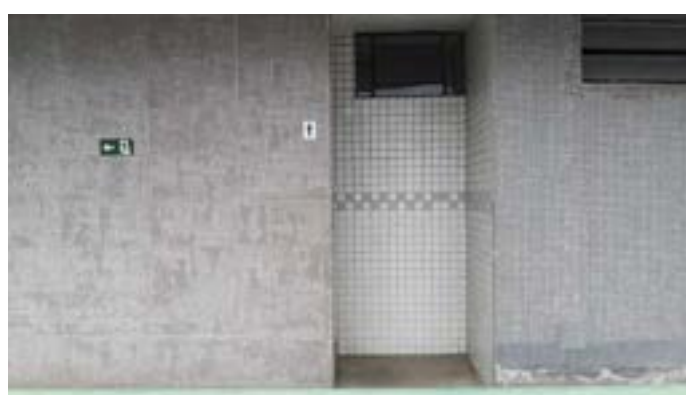
Intervenção com material diferenciado encontrada na cobertura do edifício. FONTE: Instituto Pedra.

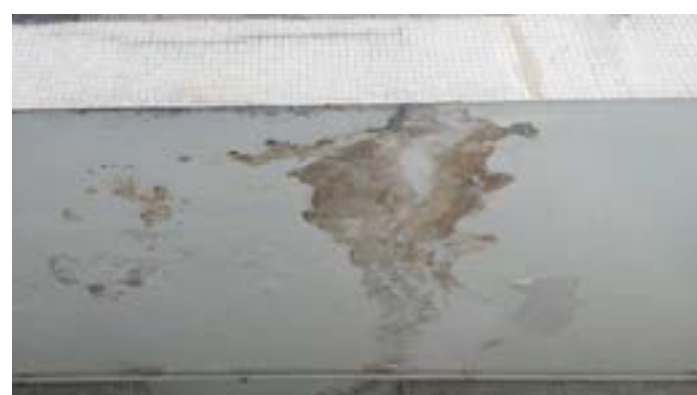
Sinais de umidade observados na marquise da cobertura do edifício. FONTE: Instituto Pedra.

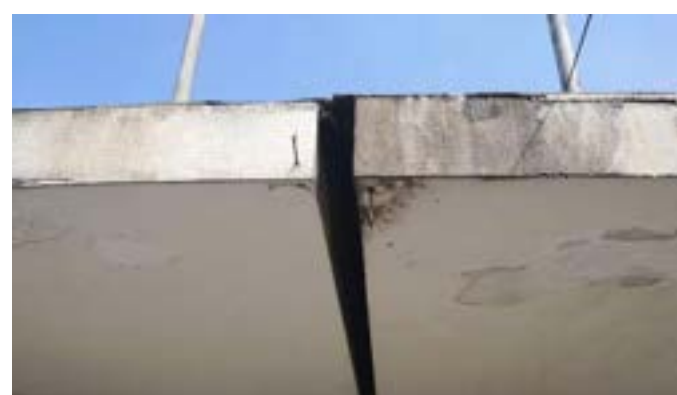
Presença de umidade e pátina biológica na laje da cobertura do edifício, próximo à junta de dilatação entre os corpos 3 e 4.  
FONTE: Instituto Pedra.

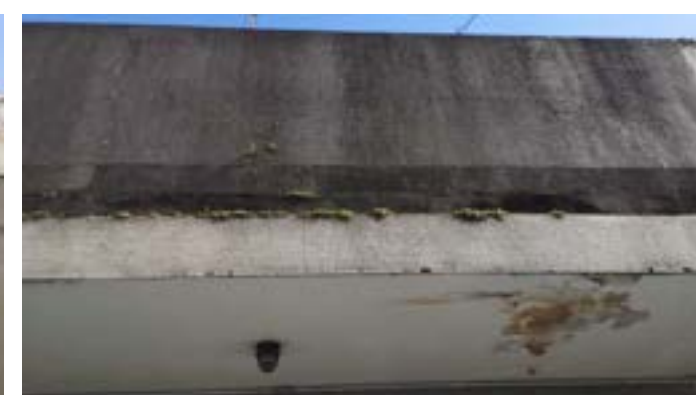
Presença de umidade e vegetação infestante na laje da cobertura do edifício. FONTE: Instituto Pedra.
