OBSERVATÓRIO MARTINELLI

**PLANO URBANÍSTICO**

## OBSERVATÓRIO MARTINELLI

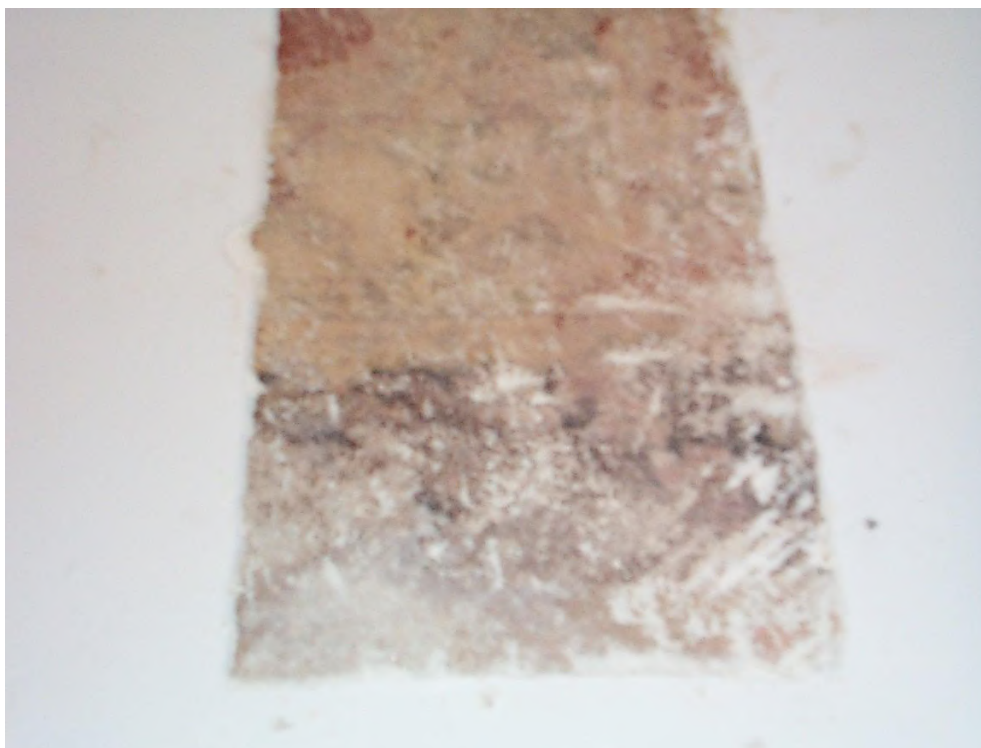
Figura 6 – Prospecção A2 em parede da Sala 1 da Fig.1 encontrando pintura decorativa com faixas de motivos fitomórficos. Fonte: Acervo Estúdio Sarasá.

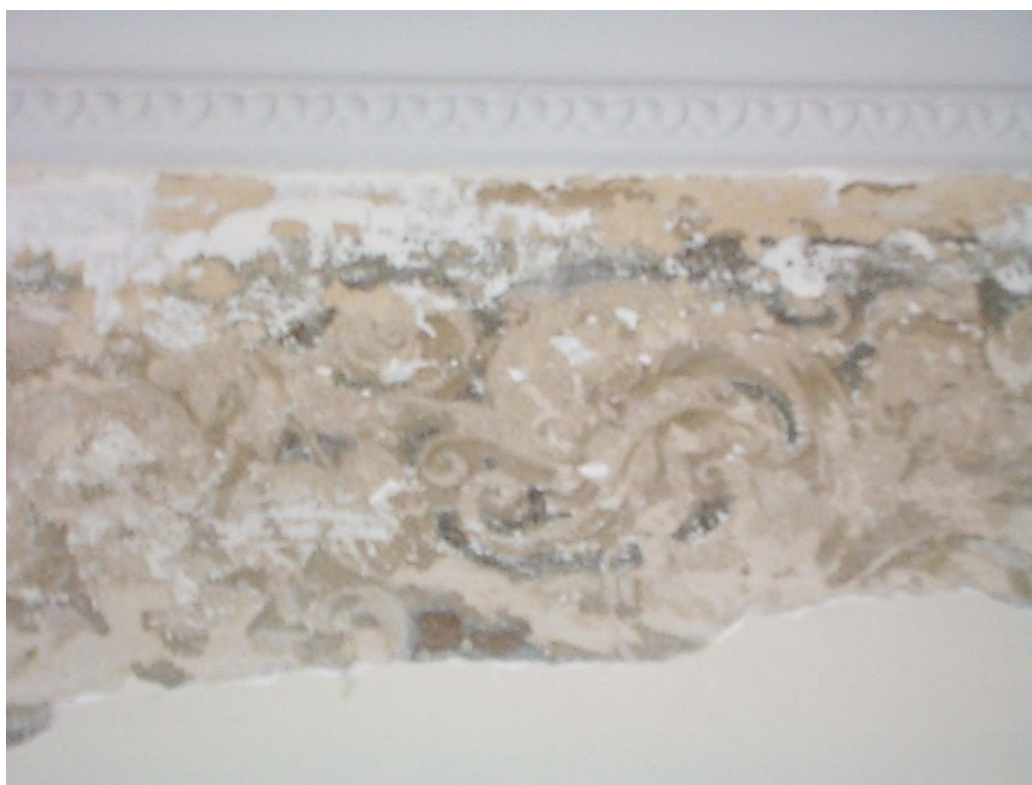
Figura 8 – Prospeção A4 realizada na caixa de escada com faixa decorativa com motivos fitomórficos e detalhes com tinta dourada (hoje oxidada e com coloração esverdeada). Fonte: Acervo Estúdio Sarasá.

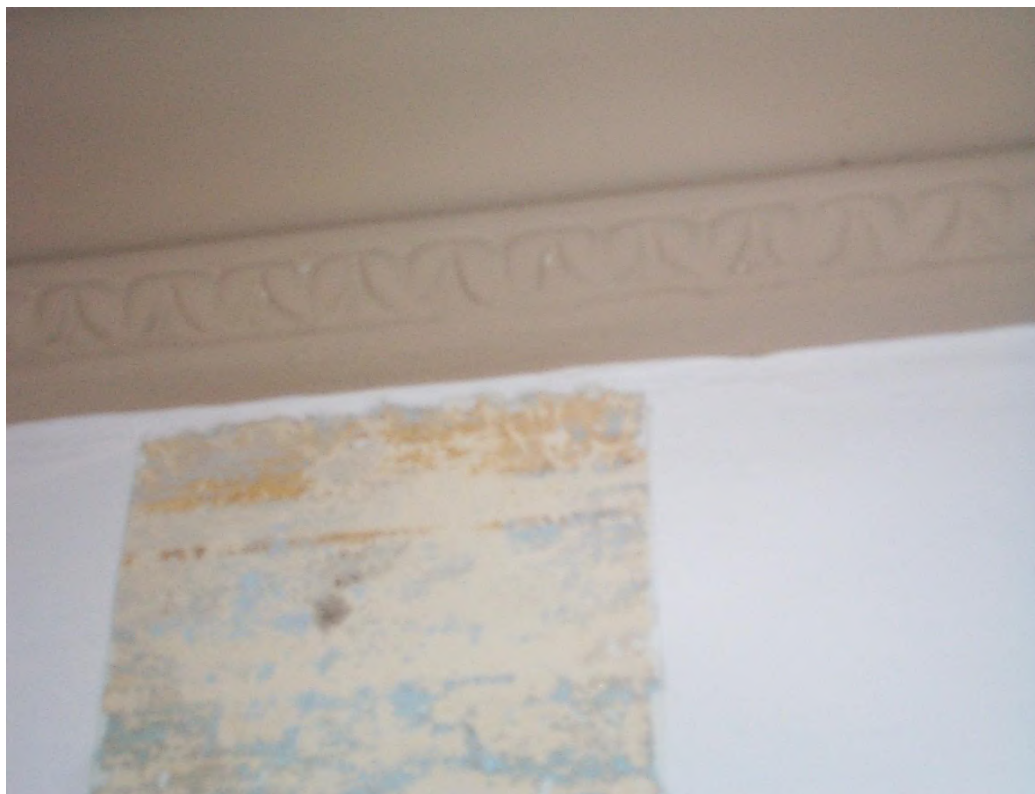
Figura 9 – Prospeção A5 em parede do escritório do 27º pavimento com faixas e filetes com motivo decorativo simples (forro e rodadeto descaracterizados). Fonte: Acervo Estúdio Sarasá.

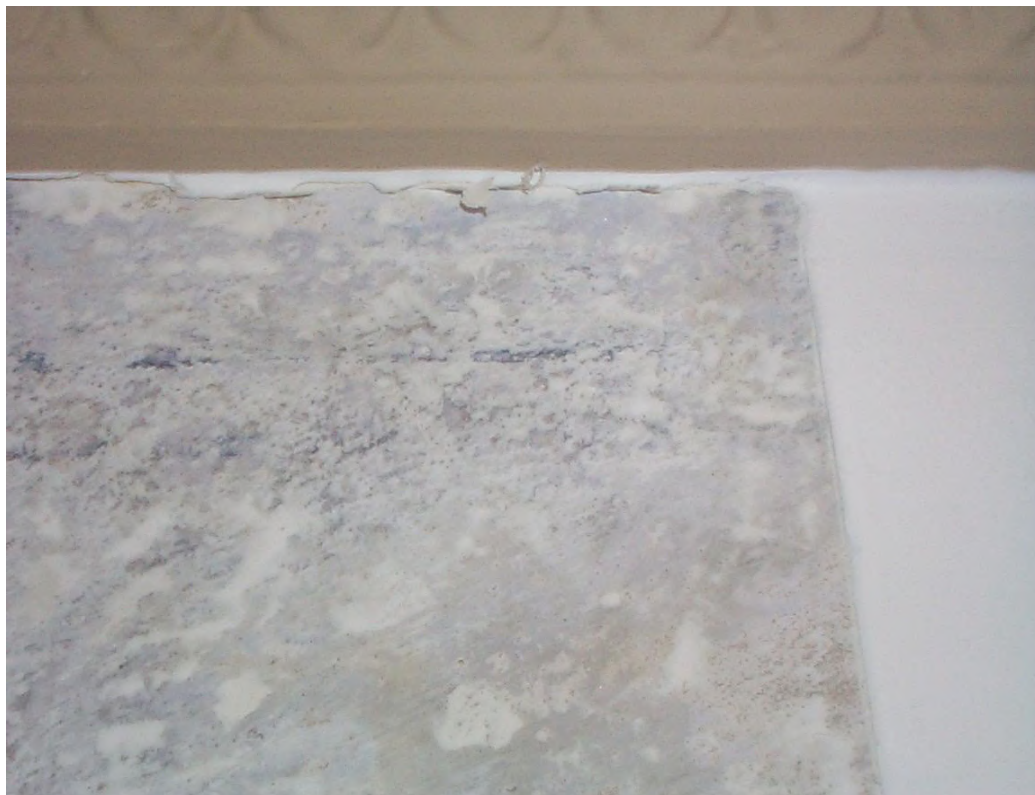
Figura 10 – Prospeção A6 com detalhe de remanescente de faixas e filetes em estado mau estado de conservação. Fonte: Acervo Estúdio Sarasá.

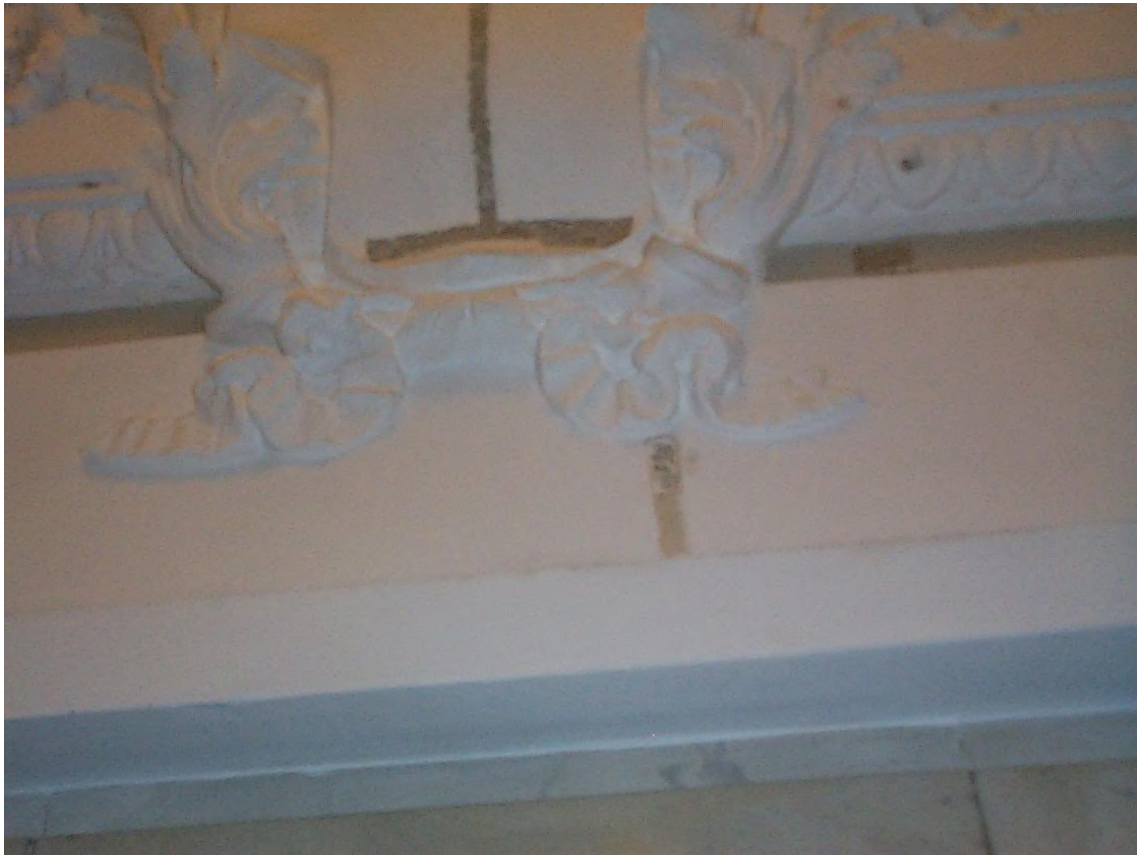
Figura 20 – Prospecção no medalhão acusando que esse elemento assim como grande parte do revestimento do prédio foi raspado e ou substituídos. Fonte: Acervo Estúdio Sarasá.

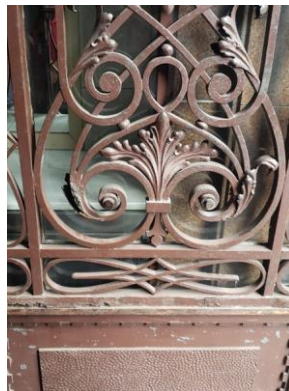
Quanto às esquadrias e elementos metálicos estão bastante preservadas, sendo notados oxidação em locais pontuais devido ao desgaste da pintura protetiva, sobretudo na estrutura metálica das marquises.

Figura 6 - Porta de acesso da Rua Líbero Badaró com pontos de oxidação, indicado em amarelo.

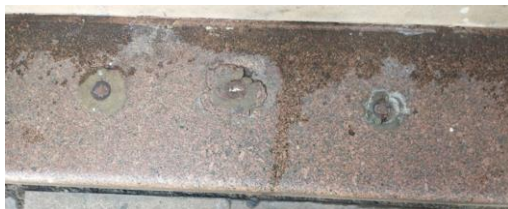
No embasamento dos pilares há uma diferença entre as pedras de revestimento, causadas por uma possível substituição feita a posteriori, e por isso diferem das pedras encontradas nas soleiras, as mesmas apresentam um bom estado de conservação. Ademais, foram identificados alguns pontos do embasamento lascados e a execução de enxertos destoantes do conjunto.

Figura 5 - Desgastes no degrau de entrada e enxertos mal executados, indicado em verde na elevação.

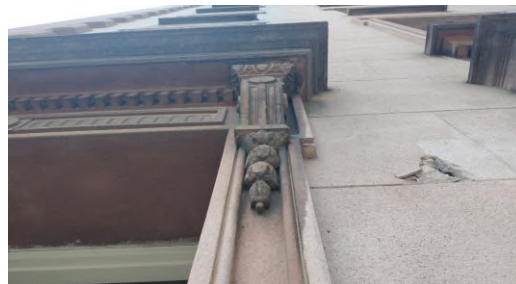
Figura 8 - Trecho da fachada com lacuna no revestimento e biofilme nos ornatos.

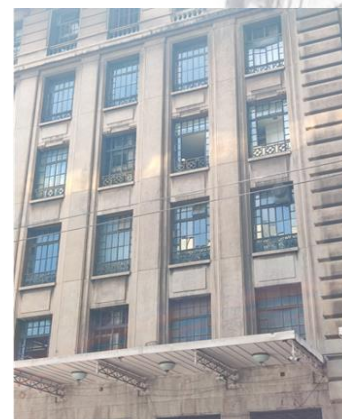
Figura 10 - Grafite vandálico no peitoril das janelas e no trecho inferior das colunas.

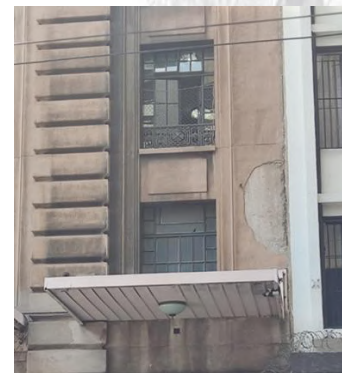
Foi observado que há trechos da argamassa de revestimento em processo de deslocamento, apresentando algumas fissuras superficiais e lacunas na camada de acabamento. Foram também identificados enxertos de argamassa incompatíveis de coloração diferente, em tonalidade acinzentada.

Figura 11 - Trecho da fachada com deslocamento de argamassa.

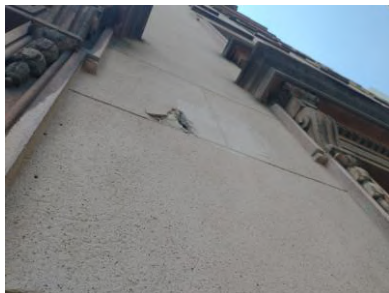
Além disso, foi observado trechos diversos em processo de deslocamento, apresentando fissuras expressivas nas extremidades, em outros locais, onde este processo está mais agravado, há a presença de lacunas, com a exposição dos tijolos ou da armadura em ferro, esta, em processo de oxidação causada pela exposição a intempéries.

Figura 12 - Trecho da fachada com lacuna no revestimento e biofilme nos ornatos.

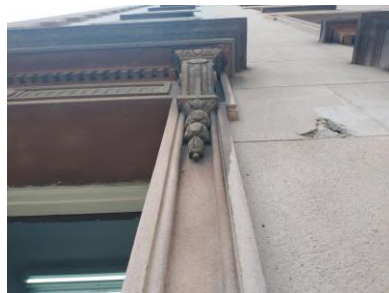
Figura 14 - Trecho da fachada com lacuna no revestimento e biofilme e desgaste no revestimento dos ornatos.

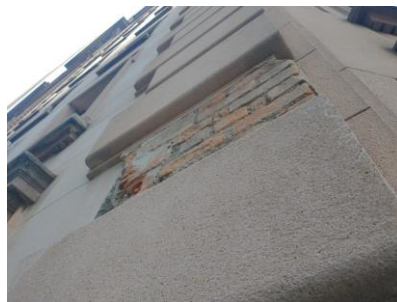
Figura 15 - Lacuna no revestimento com substrato de tijolo exposto.

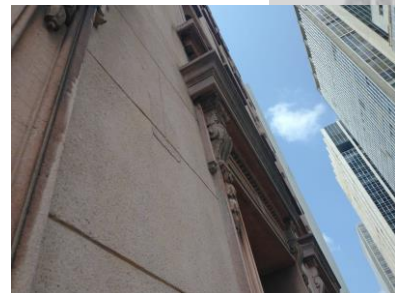
Figura 16 - Recomposição de ornato em processo de desprendimento com fissura nas extremidades.

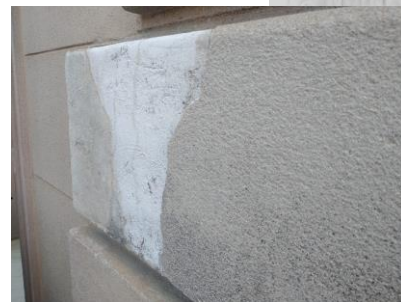
Ademais, alguns trechos apresentam diferença de coloração no revestimento argamassado, indicando possíveis re composições feitas a posteriori.

Figura 17 - Recomposição em material incompatível com a técnica.

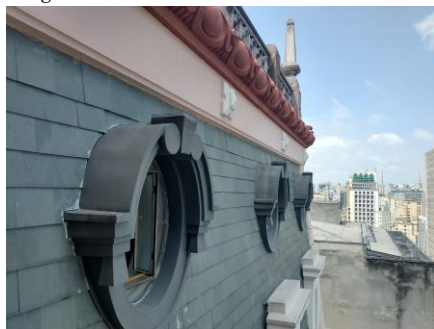
Figura 22 - Telhas em ardósia com pontos de sujidade e caixilho da janela com pontos de oxidação.

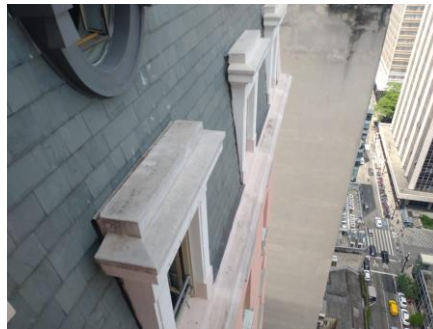
Figura 23 - Sujidade nas telhas em ardósia e formação de biofilme na moldura das janelas.

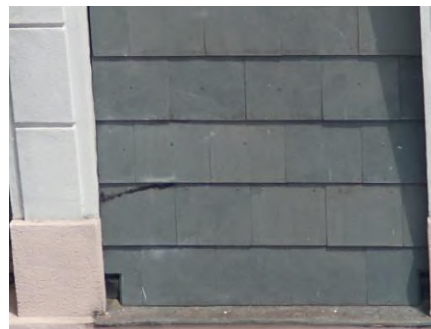
Figura 24 - Telha em ardósia quebrada.

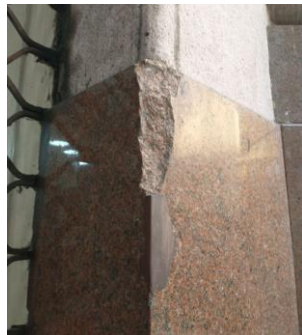
Figura 29 - Embasamento da edificação com trechos lascados e enxertos destoantes do conjunto. Térreo.

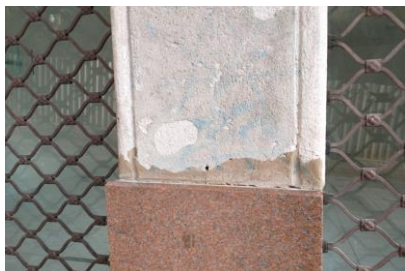
Figura 34 - Pichação e desgaste na fachada no nível do térreo.

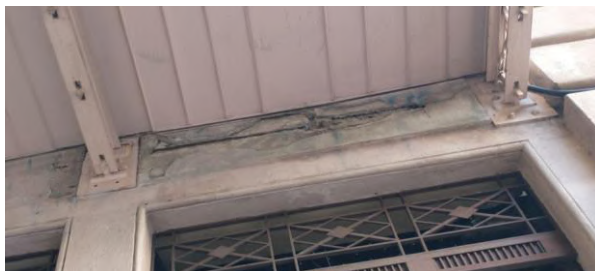
Figura 35 - Fachada da Avenida São João com lacunas na argamassa e exposição da armadura.

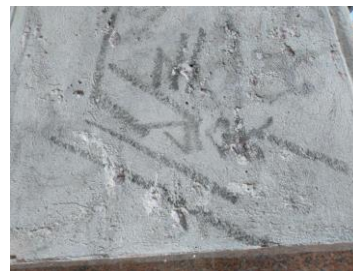
Figura 36 - Pichação na fachada no nível do térreo da Avenida São João.

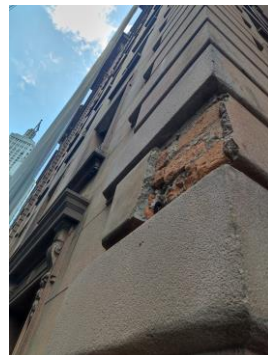
Figura 41 - Lacuna na argamassa com exposição da estrutura em alvenaria.

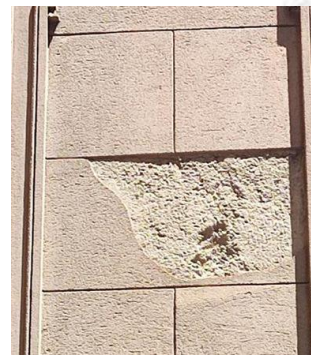
Figura 42 - Desprendimento da argamassa.

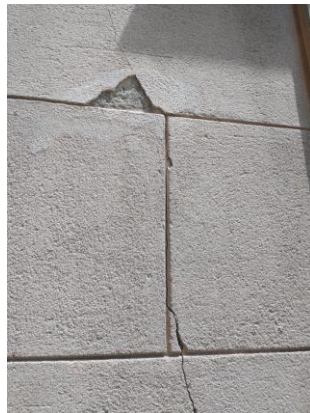
Figura 45 - Desprendimento da argamassa

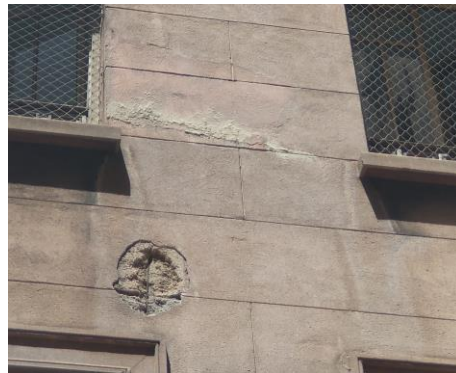
Figura 46 - Lacuna com exposição dos ferros da estrutura e presença de eflorescência de sais

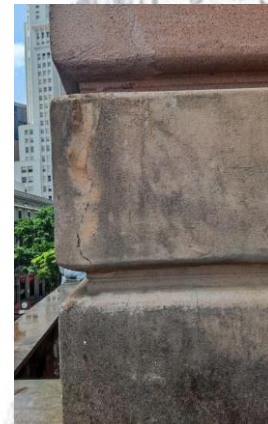
Figura 48 - Fissura e biofilme

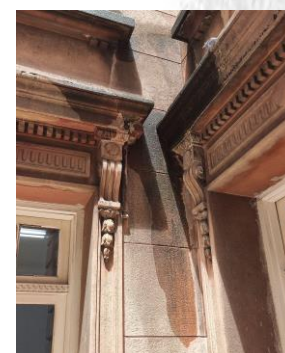
Figura 52 - Biofilme e umidade por infiltração.

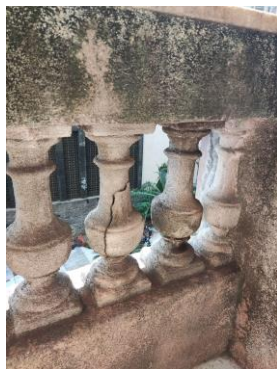
Figura 55 - Fissura e sujidade.

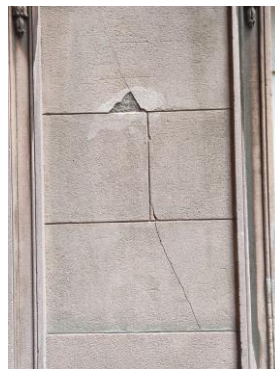
Figura 57 - Desprendimento, fissuras e enxertos.

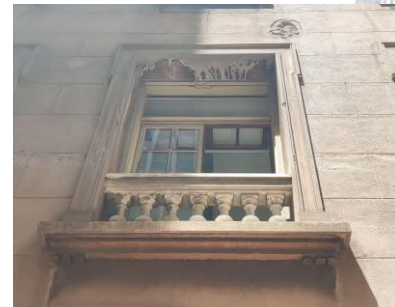
Figura 59 - Desprendimento com exposição da estrutura, fissuras, enxertos, biofilme e infiltração.

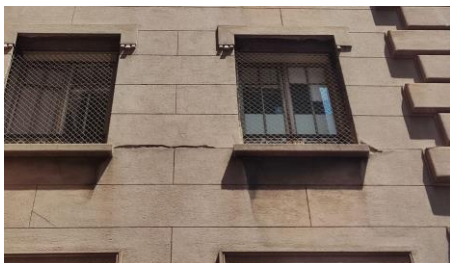
Figura 54 - Biofilme, desprendimento, fissuras e enxertos destoantes.

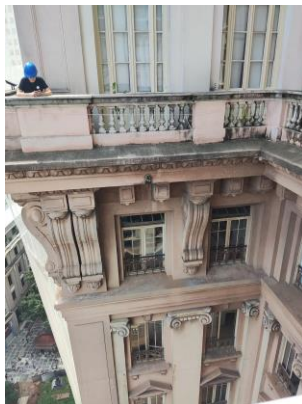
Figura 63 - Vista Geral mostrando concentração de biofilme no beiral, sujeidade no peitoril da janela e oxidação no buznote.

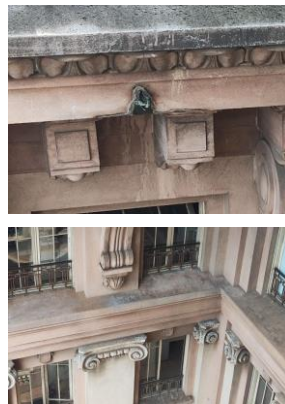
Figura 64 - Oxidação do buznote e sujeidade no peitoril da janela.

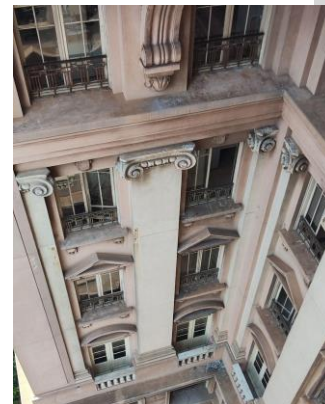
Figura 65 - Biofilme na moldura nas janelas e no peitoril; excremento de aves nos ornatos e peitoril.

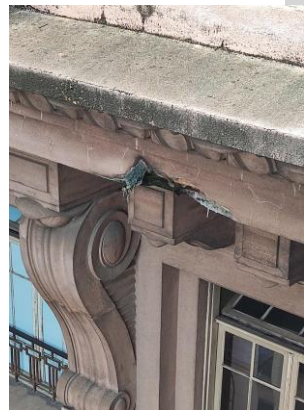
Figura 71 - Oxidação do buzinote com perda de área argamassa e biofilme nos ornatos.

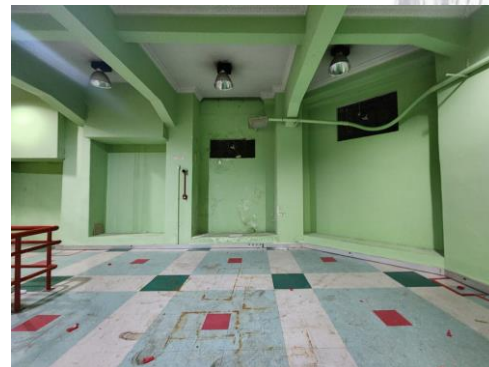
O piso da sala é revestido por piso vinílico com desenhos geométricos de diversas cores. As paredes estão pintadas com tinta acrílica na cor verde, apresentando desprendimentos em diversos trechos em decorrência da umidade do solo. O forro da sala é de estuque decorado, tal como encontrado em muitos outros ambientes do edifício, bastante íntegros, apesar da espessa camada de tinta. Identificou-se, também, a presença de dois vitrais em duas paredes da sala, que se encontram em um bom estado de conservação. A escadaria que liga os três níveis da Loja 11 é revestida com peças de mármore. Voltado para a fachada externa do edifício, a Loja 11 apresenta algumas portas de enrolar similares às encontradas nos demais pontos da fachada.

Figura 97 - Nível inferior da Loja 11 com desprendimentos de pintura nas paredes e piso vinílico com sujeira e marcas de oxidação.

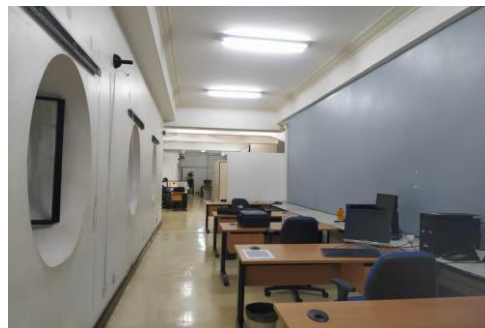
Figura 99 - Mansarda com forro em estuque decorado bicolor em bom estado de conservação e demais revestimentos contemporâneos. Panos lisos das paredes apresentam suidades.

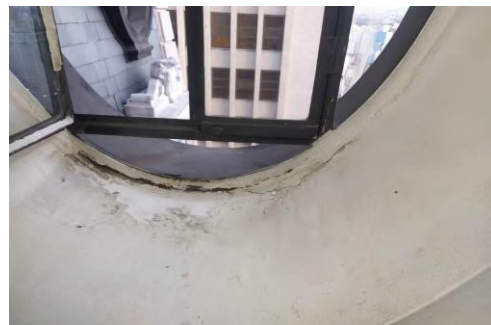
O hall de circulação possui piso de mármore em um bom estado de conservação. As paredes apresentam acabamento em pintura na cor branca e estão bem conservadas. Todo o andar é circundado por lucarnas com esquadrias metálicas, em estado de conservação regular tendo sido identificadas com algumas oxidações e mal funcionamento. Na área da mansarda o piso é vinílico.

Figura 108 - Lucarnas com massa de vidro faltante e lacuna na calafetação.

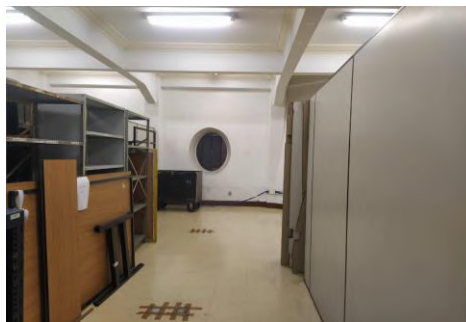
Figura 120 - Piso vinílico com reparos e pano liso com sujidades.

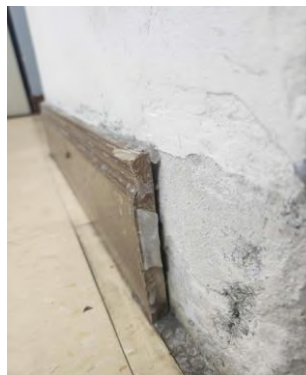
Figura 127 - Rodapé de madeira com partes faltantes.

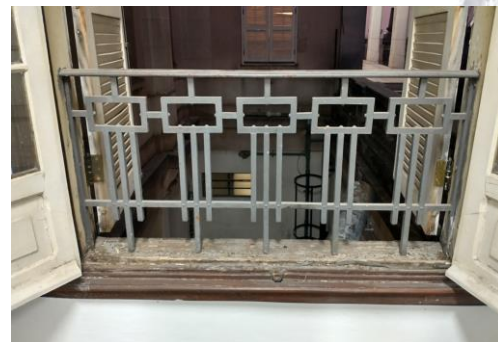
Figura 142 - Gradil metálico preservado com pontos de oxidação.

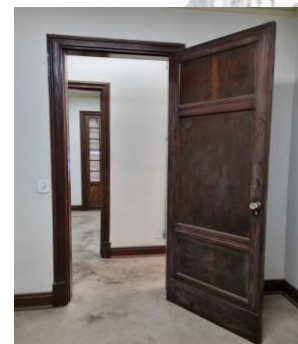
Figura 173 - Pisos revestidos com carpete em mau estado. Porta apresentando envelhecimento da camada protetiva.

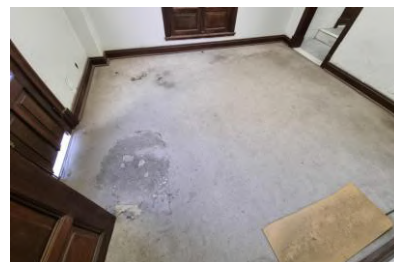
Figura 178 - Carpete da Sala 27-04 em mau estado de conservação.

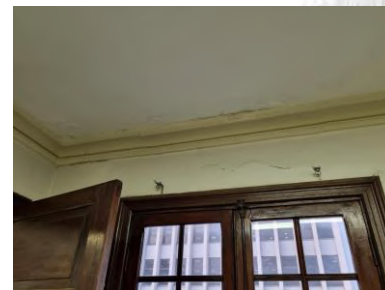
Figura 179 - Marcas de infiltração no forro com formação de biofilme e desprendimento de pintura. Trinca sobre a janela. na Sala 27-04.

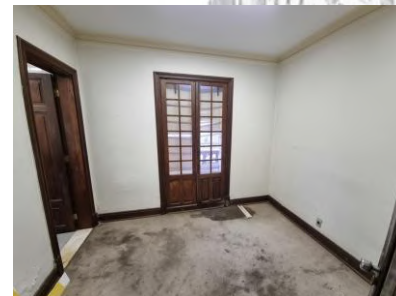
Figura 186 - Vista geral da Sala 27-06 com carpete em mau estado.

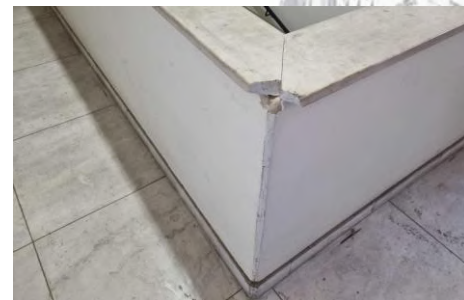
Figura 209 - Detalhe da aresta do parapeito de mármore quebrada.

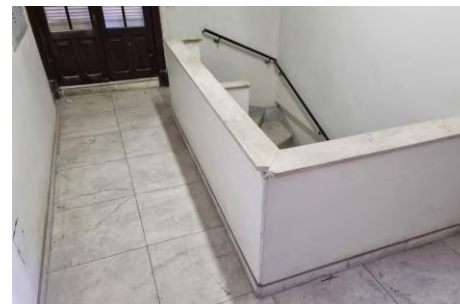
Figura 208 - Piso cerâmico da Circulação 27-12. Aresta do parapeito de mármore quebrada.

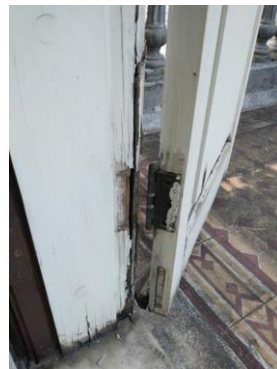
Figura 215 - Detalhe do estado de conservação da porta.

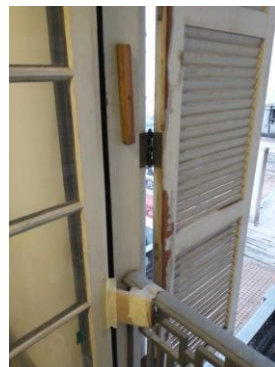
Figura 222 - Veneziana da Sala 27-15 em mau estado de conservação.

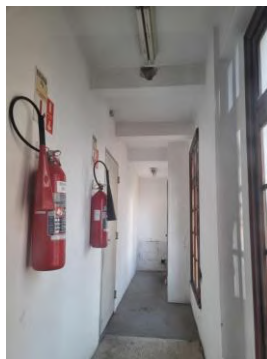
Figura 232 - Vista geral do Corredor 28-04 com piso cimentício e paredes com sujidade.

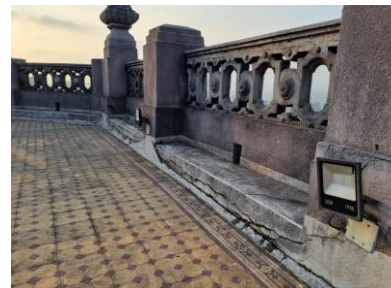
Figura 237 - Rachadura na base do guarda-corpos e ladrilhos hidráulicos com peças desgastadas e escurecidas.

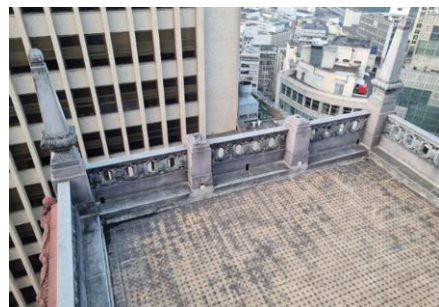
Figura 239 - Ladrilhos hidráulicos com peças desgastadas e escurecidas.

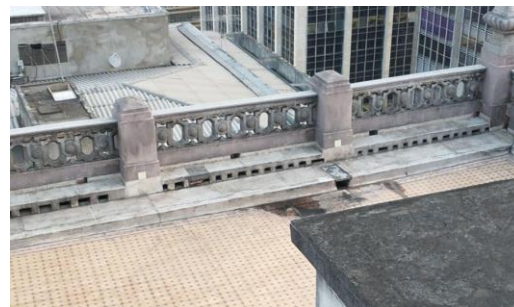
Figura 240 - Ladrilhos hidráulicos desgastados e escurecidos, desnível do piso e acúmulo de água.

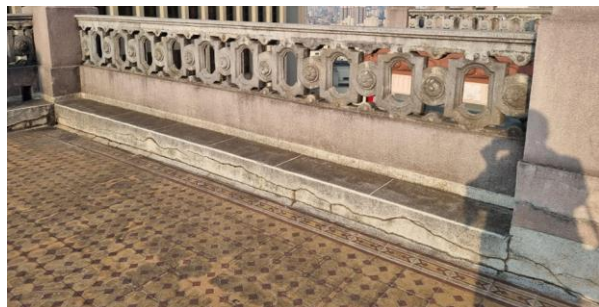
Figura 244 - Rachadura contínua no revestimento em fulget e ladrilhos hidráulicos desgastados e escurecidos.

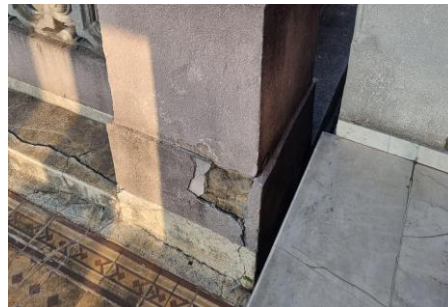
Figura 245 - Rachaduras na base do guarda-corpo e no piso, destacamento de argamassa.

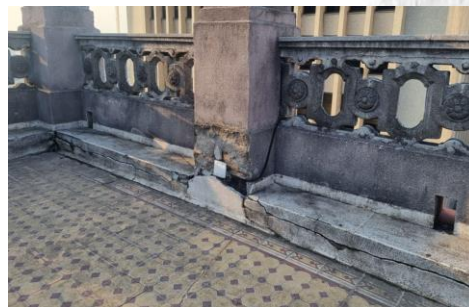
Figura 246 - Rachaduras no fulget e piso de ladrilho, e destacamento do revestimento do pilarete. Presença de biofilme no guarda-corpo.

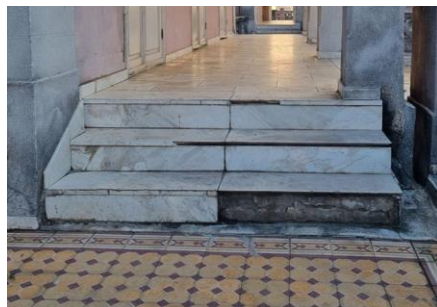
Figura 250 - Rachaduras e ausência de peças da escada em mármore.

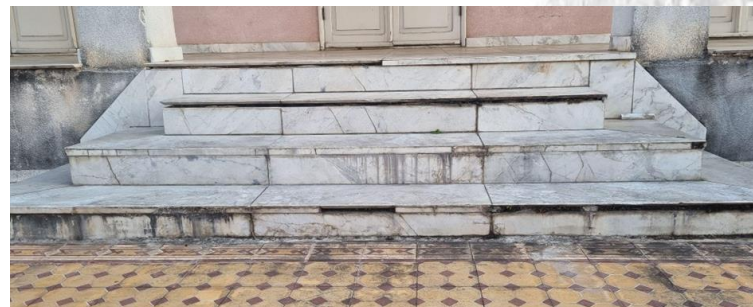
Figura 251 - Rachaduras e ausência de peças do acabamento frontal dos degraus da escada em mármore, e ladrilhos hidráulicos escurecidas.

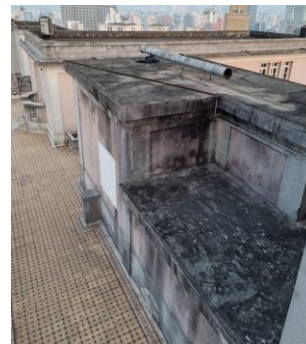
Figura 253 - Sujidade e biofilme intenso na fachada e na cobertura da escada de emergência.

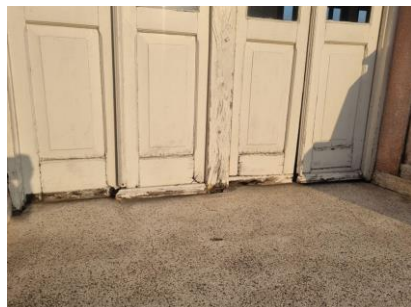
Figura 254 - Esquadria com madeira ressecada e peças faltantes.

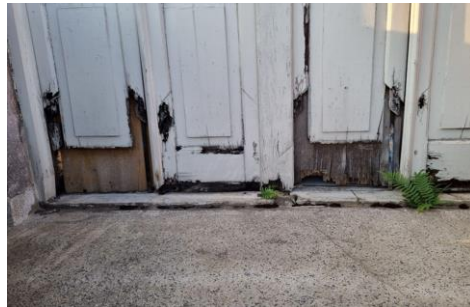
Figura 255 - Esquadria de madeira com perda de peças, vegetação parasitária, e rachadura no piso.

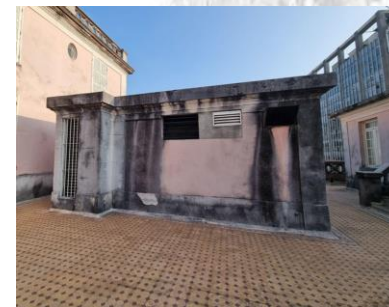
Figura 257 - Formação de biofilme na casa de máquinas.

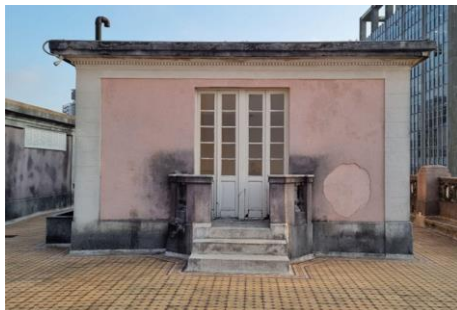
Figura 259 - Sujidade e biofilme no anexo, destacamento do revestimento e rachaduras.

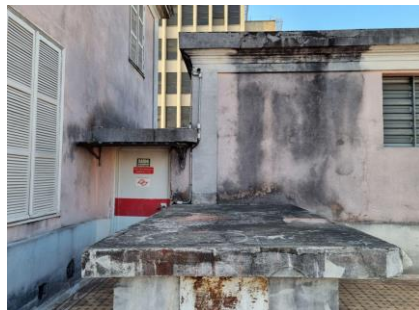
Figura 260 - Sujidade e biofilme, rachadura, destacamento do revestimento.

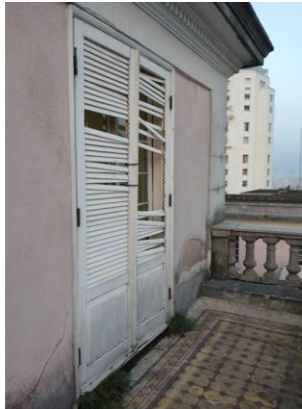
Figura 264 - Sujidade, rachaduras e destacamento do revestimento, vegetação parasitária e peças faltantes.

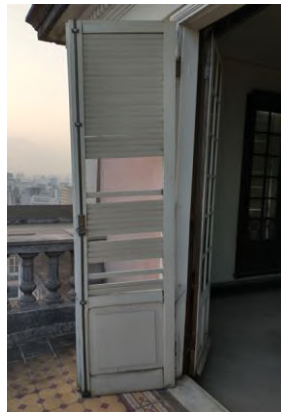
Figura 265 - Sujidade e biofilme no guarda-corpos. Veneziana com peças faltantes e ladrilhos hidráulicos com peças escurecidas

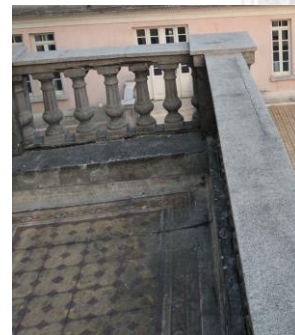
Figura 266 - Sujidade, peças faltantes e biofilme.

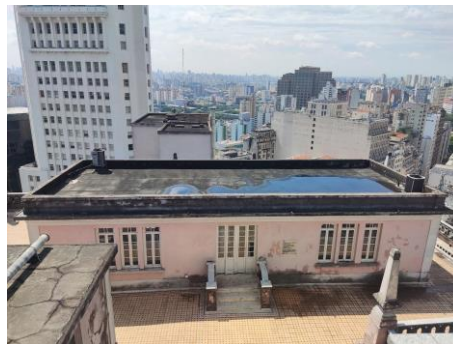
Figura 272 - Vista geral com acumulação de água e biofilme no terraço.

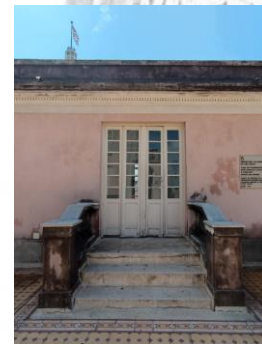
Figura 274 - Biofilme nos guarda-corpos e cimalha.

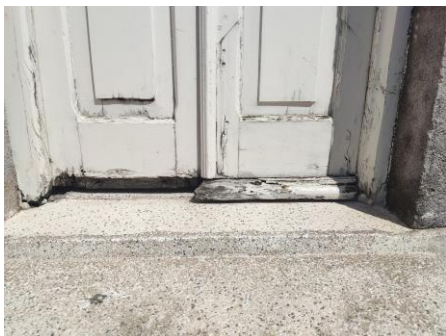
Figura 291 - Elementos de madeira faltantes; apodrecimento e ressecamento generalizados nas porções inferiores; deslocamento de pintura generalizado.

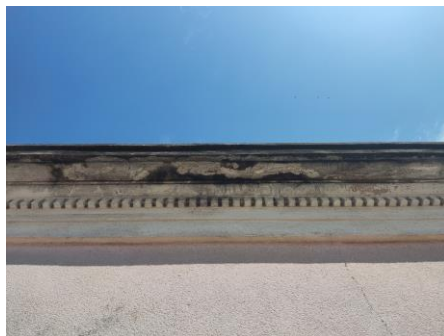
Figura 292 - Biofilme na cimalha.

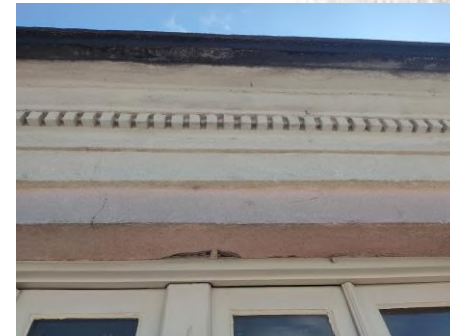
Figura 302 - Biofilme generalizado na cimalha e lacunas de revestimento no requadro.

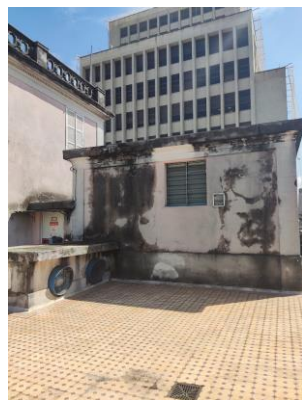
Figura 306 - Biofilme na fachada e no embasamento.

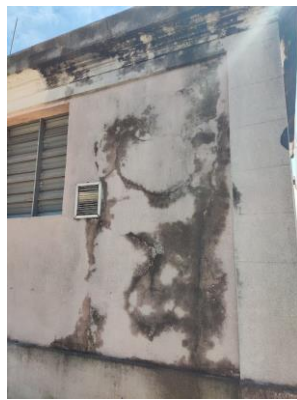
Figura 307 - Biofilme e fissuras na fachada.

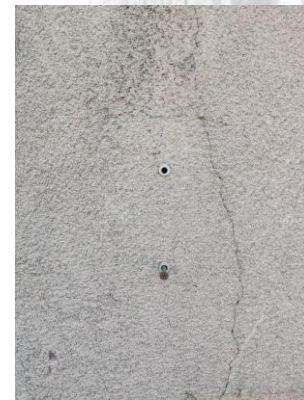
Figura 310 - Elemento espúrio e fissura na fachada.

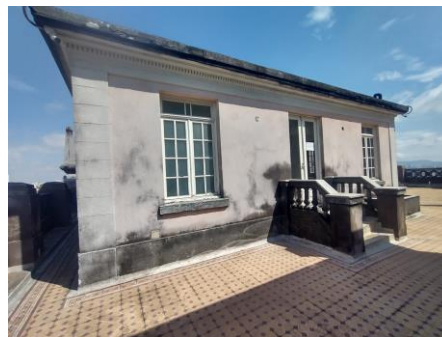
Figura 342 - Biofilme generalizado e lacunas no revestimento da cimalha.

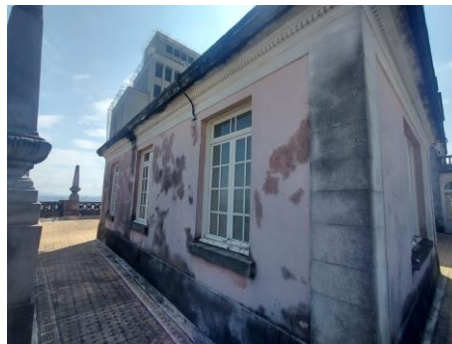
Figura 346 - Biofilme generalizado no barrado e cimalha; pontos esparsos nos panos lisos.

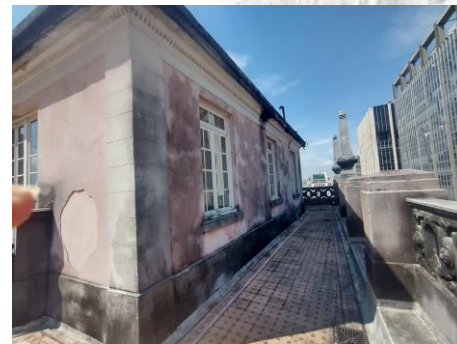
Figura 347 - Biofilme generalizado no barrado e cimalha; pontos esparsos nos panos lisos. Desprendimento de pintura pontual.

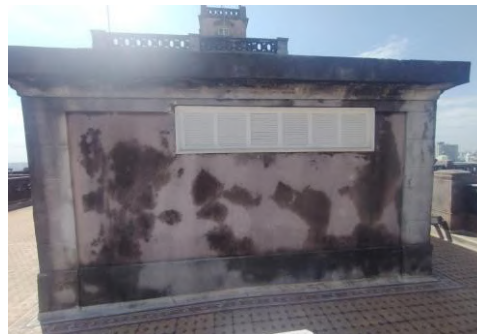
Figura 348 - Pontos esparsos de biofilme nos painéis lisos; cobertura completa de biofilme no barrado e cimbalha.

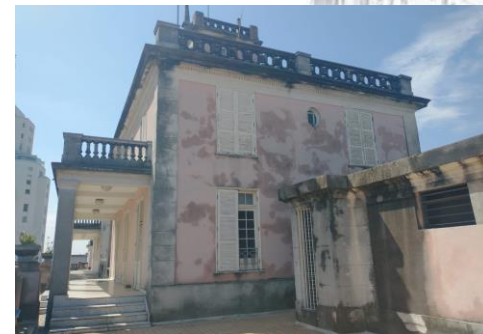
Figura 349 - Biofilme generalizado nos guarda-corpos e cimbalhas. Pontos de umidade esparsos nos painéis lisos.

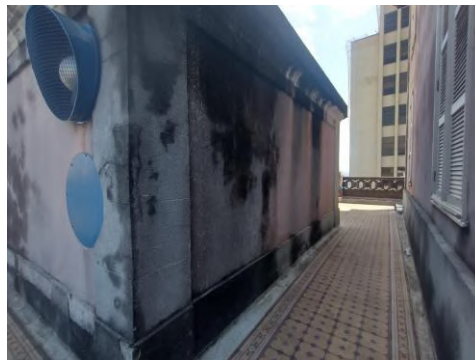
Figura 351 - Biofilme generalizado na cimalha e barrado.

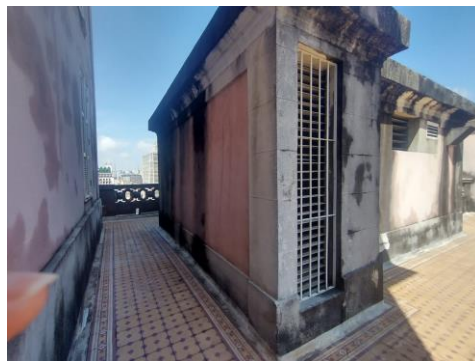
Figura 352 - Biofilme nos panos lisos por escoamento de água; biofilme generalizado nas cimalhas e barrados.

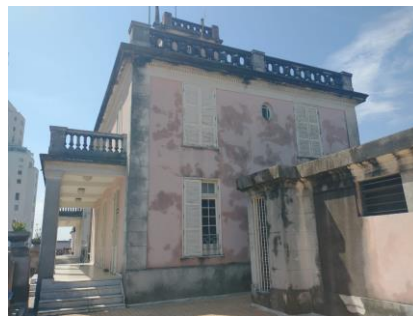
Figura 353 - Concentração de biofilme no guarda corpo e ao longo da fachada.

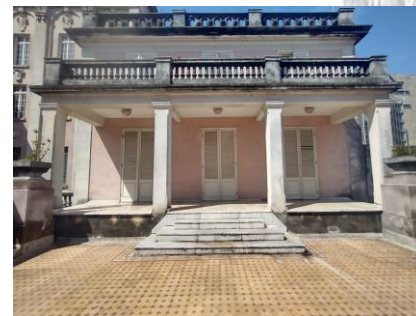
Figura 354 - Biofilme em toda a fachada argamassada e no espelho das escadas. Elemento faltante na esquadria em madeira.

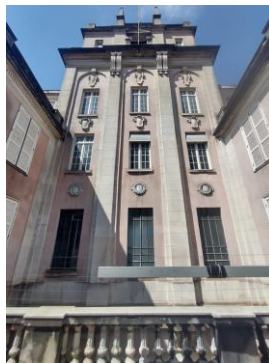
Figura 357 - Biofilme em trechos do ornato, nas cimalhas e ao longo da fachada.

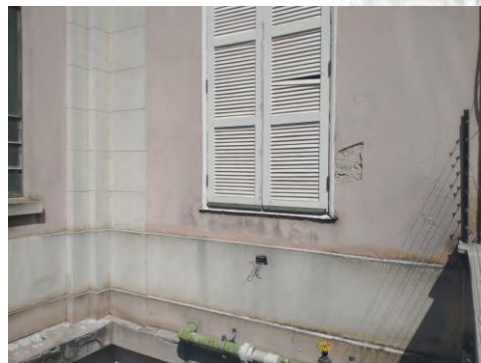
Figura 360 - Peça faltante na esquadria em madeira, lacuna no revestimento, elemento espúrio e biofilme na fachada.

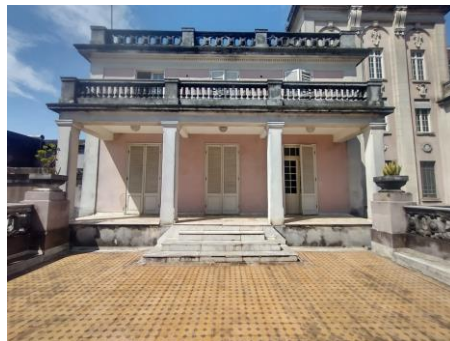
Figura 361 - Biofilme no espelho da escada em mármore, na cimalha e nos ornatos do guarda-corpo.

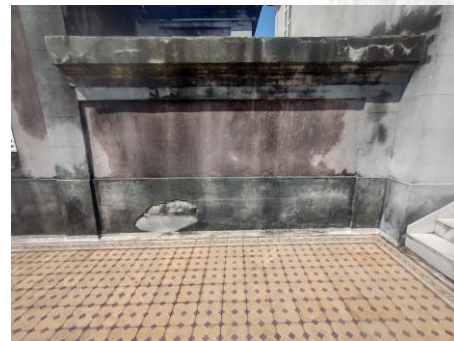
Figura 365 - Biofilme ao longo da fachada e lacuna no revestimento do barrado.

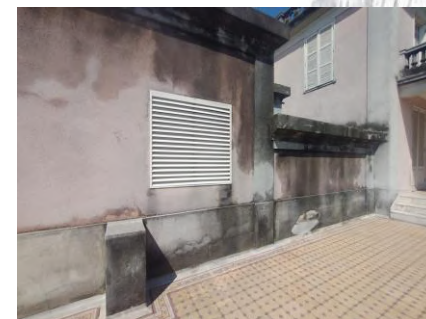
Figura 367 - Lacuna no revestimento, biofilme na cimbalha e ao longo do pano liso da fachada.

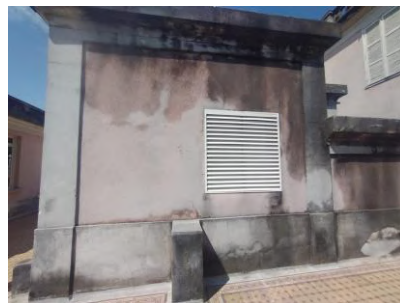
Figura 368 - Lacuna no revestimento, biofilme na cimbalha e ao longo do pano liso da fachada.
