**copan**

Chamamento Público nº 01/2025/SMUL  
PLANO URBANÍSTICO

**PROJETO DE RESTAURO DAS FACHADAS DO  
CONDOMÍNIO EDIFÍCIO COPAN**  
MEMORIAL DESCRITIVO | FEVEREIRO DE 2021

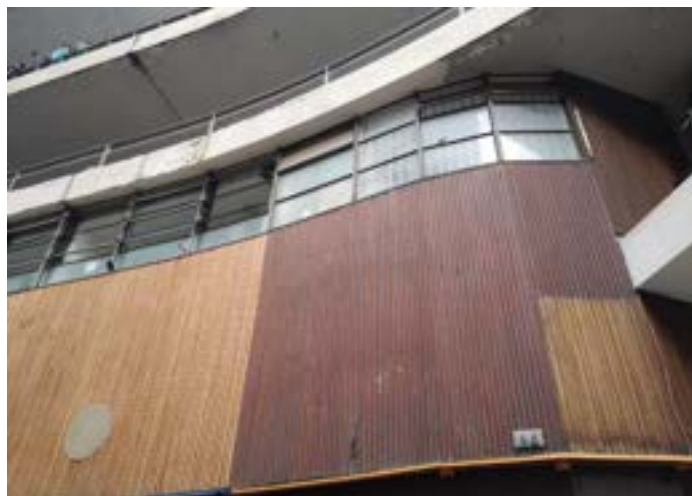
Alterações cromáticas presentes no revestimento de madeira do embasamento da Fachada Norte. FONTE: Instituto Pedra.

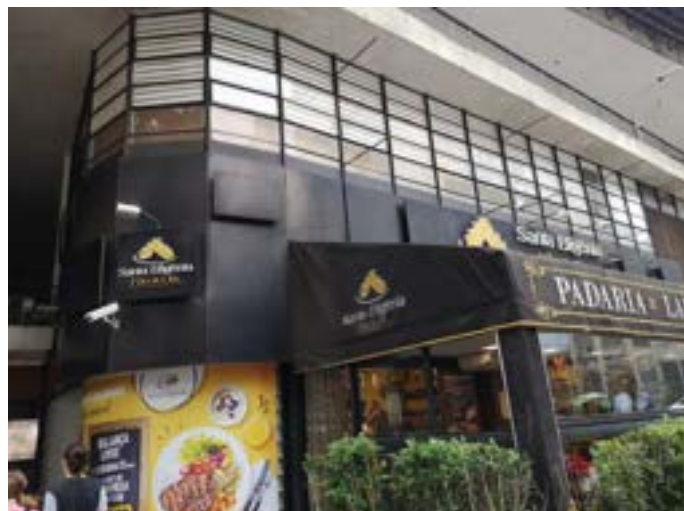
Intervenções de adaptação das vitrines, que descaracterizam o projeto, realizadas no embasamento da Fachada Norte.

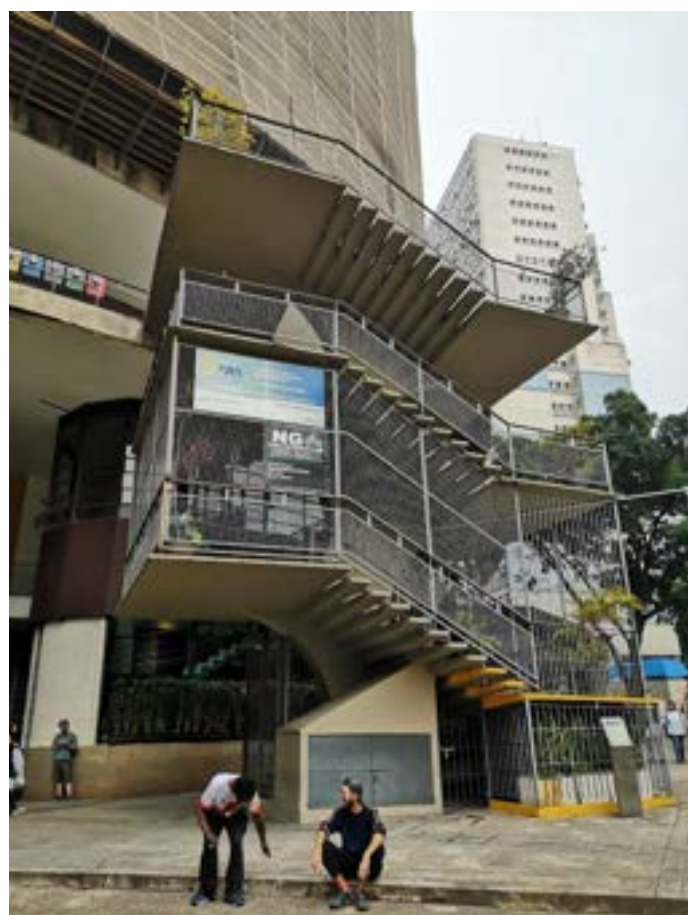
Escada anexa. Patamares com fechamentos em gradil.

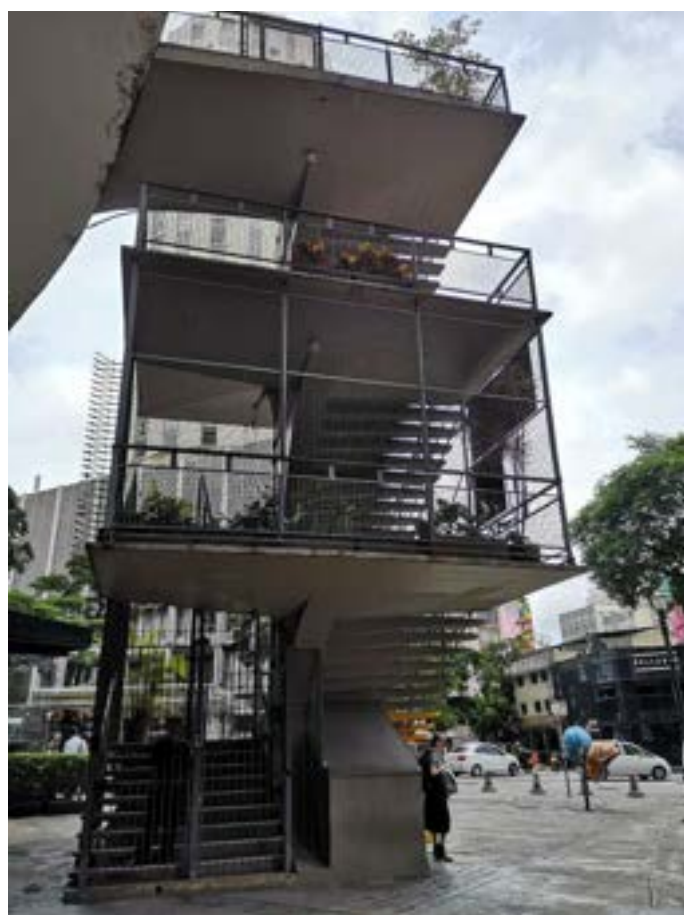
Escada anexa. Patamares com fechamentos em gradil.

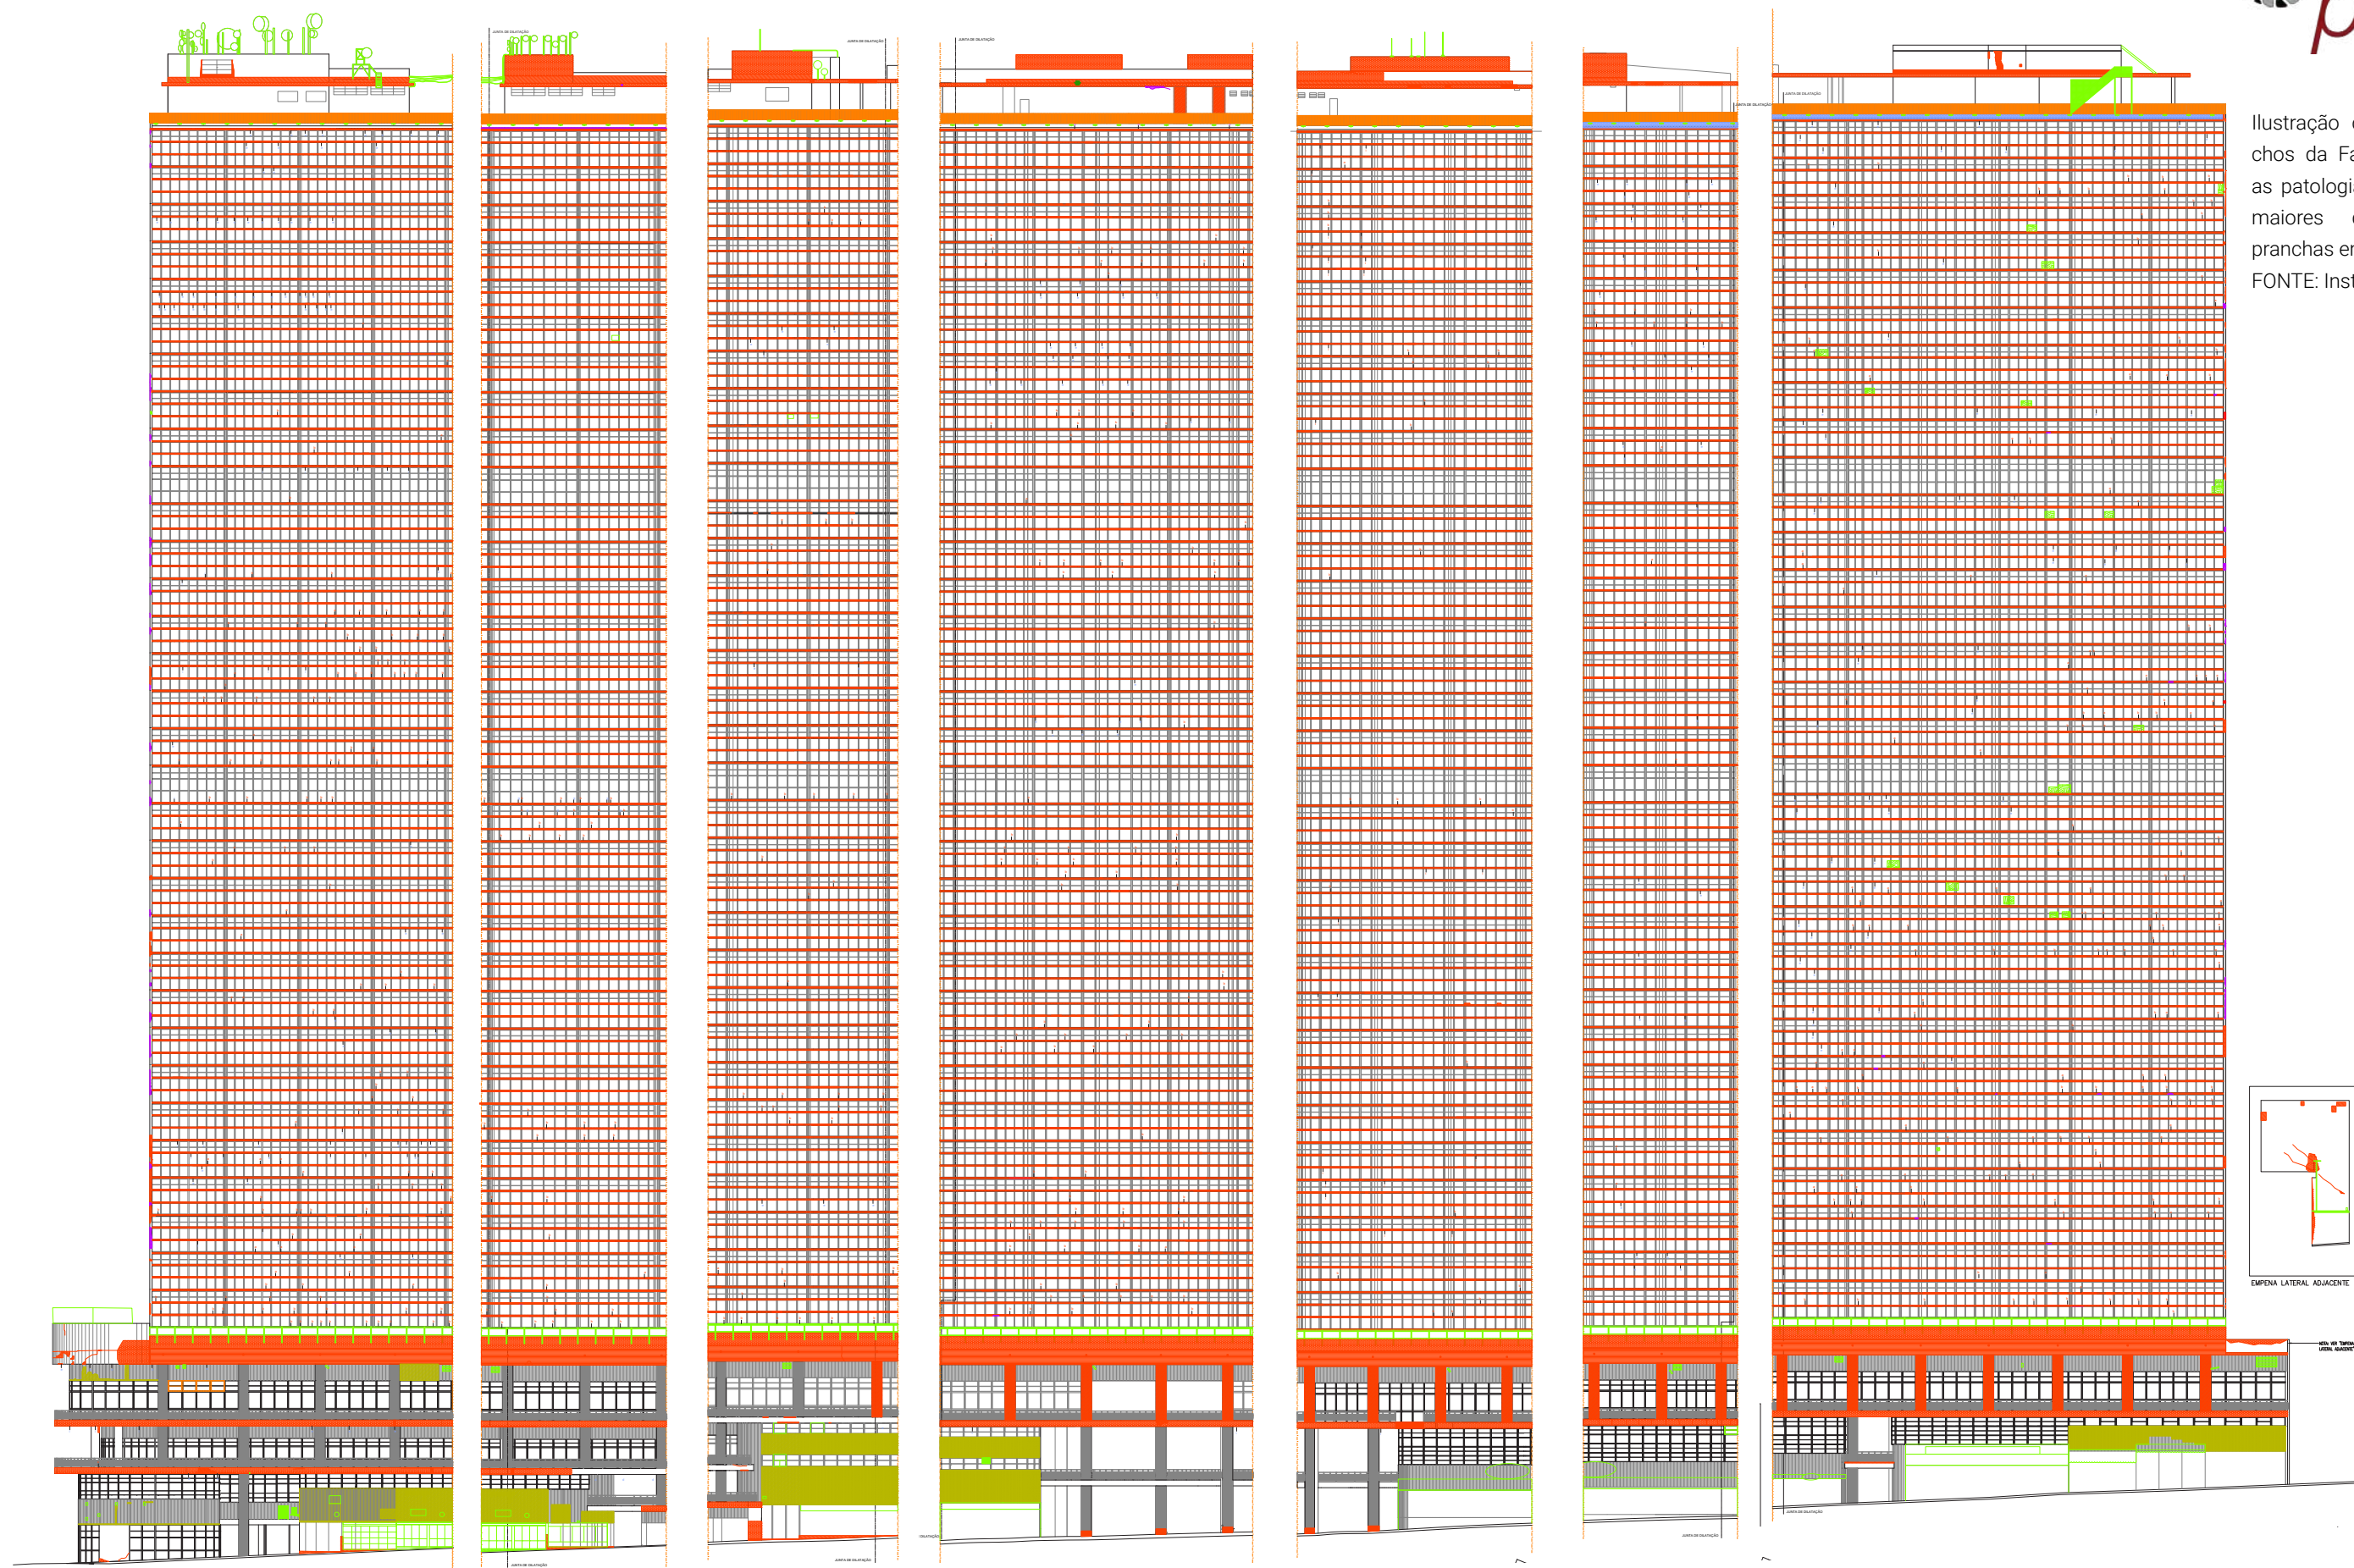
Ilustração com todos os trechos da Fachada Norte, com as patologias mapeadas. Para maiores detalhes, verificar pranchas em anexo.  
FONTE: Instituto Pedra.

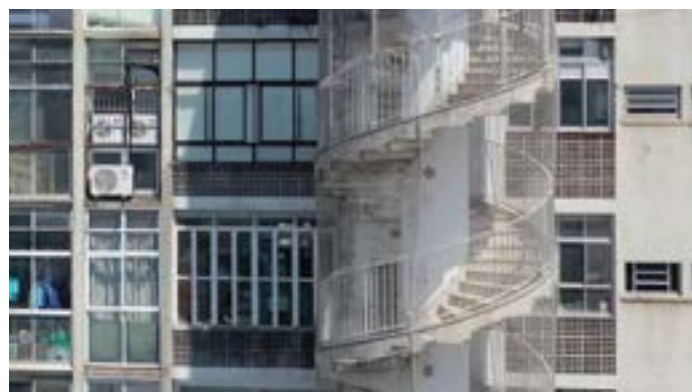
Cobogós substituídos por caixilharia metálica no Trecho 01 da Fachada Sul, Bloco A. FONTE: Drone Way/Instituto Pedra.

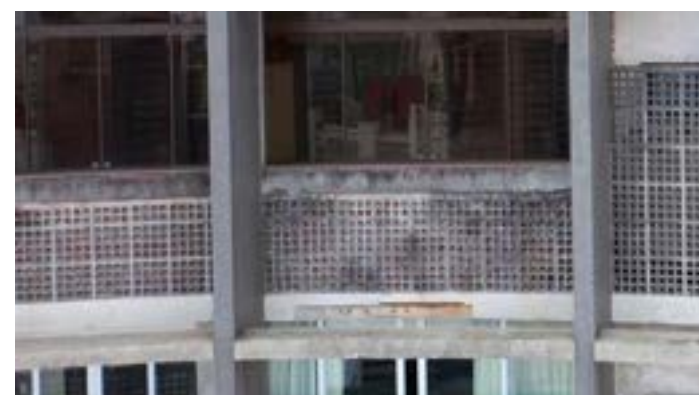
Concreto desagregado e armaduras expostas na Fachada Sul. FONTE: Instituto Pedra.

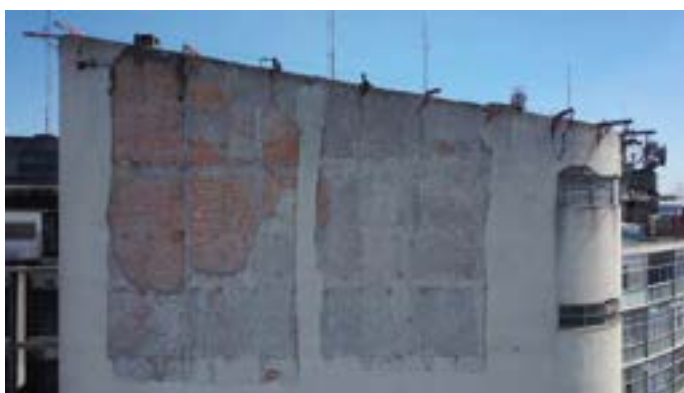
Áreas de lacunas de pastilhas no volume de circulação vertical do Bloco B, na Fachada Sul, devido ao descolamento e deslocamento do revestimento. FONTE: Drone Way/Instituto Pedra.

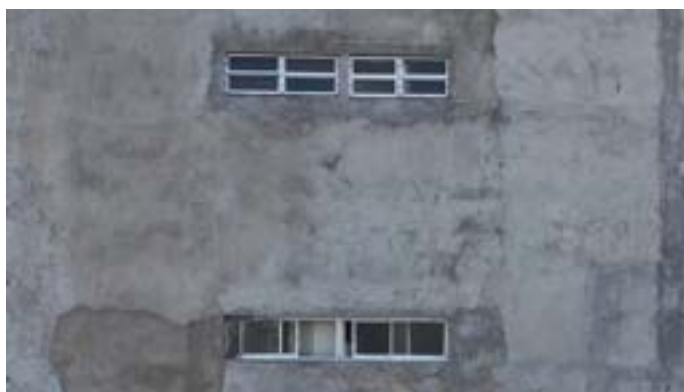
Descaracterização dos vãos existentes na Fachada Sudoeste. FONTE: Drone Way/Instituto Pedra.

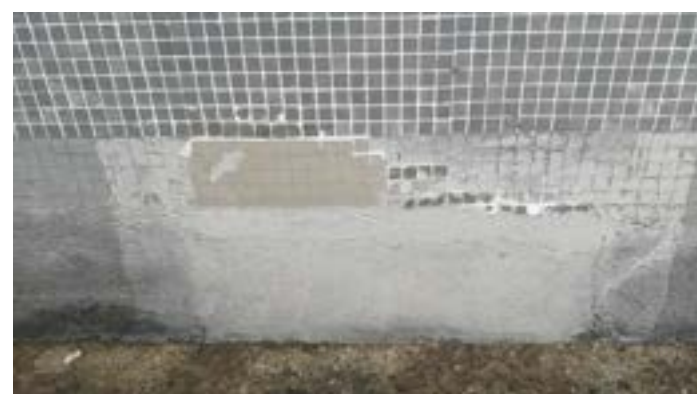
Material diferenciado encontrado na cobertura do edifício, próximo à junta de dilatação entre os corpos 1 e 2.  
FONTE: Instituto Pedra.

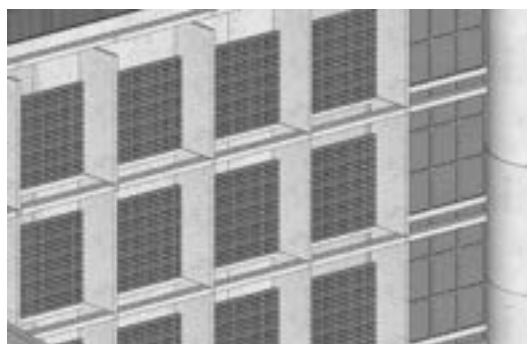
Situação atual e proposta de intervenção nos cobogós da Fachada Sul.

Da mesma forma que os brises horizontais são o grande elemento caracterizador da Fachada Norte do Edifício Copan, na Fachada Sul, o cobogó é o elemento estruturador de seu ritmo compositivo. Assim, considera-se imprescindível a recomposição de todas as áreas de cobogós que sofreram alterações, seja por remoção dos elementos vazados, substituição por caixilharia incompatível ou tamponamento de vãos. Portanto, indica-se a recomposição integral das áreas de vedação em cobogós, de acordo com os detalhamentos apresentados no projeto para cada trecho da Fachada Sul. As novas peças para recomposição deverão ser reproduzidas a partir de moldes do cobogó existente.

A única exceção se dará no trecho da Fachada Sul do Bloco C, adjacente ao bloco de escadas e elevadores do Bloco B. Nesse trecho da fachada, a iluminação e ventilação das unidades são prejudicadas pela baixa exposição solar, devido à sua posição oculta, atrás do volume das escadas do Bloco B. Nessa prumada, indica-se a completa remoção dos cobogós (elementos vazados), de acordo com os detalhamentos de projeto.

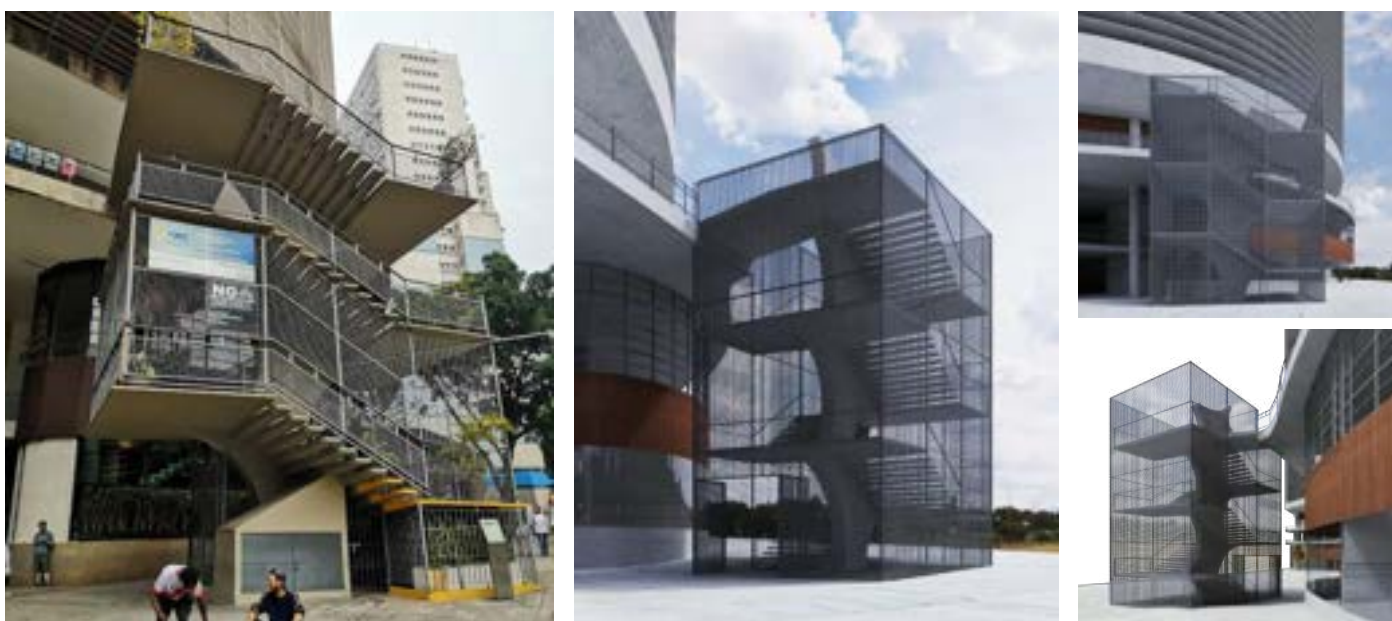
Situação atual e vistas 3D da proposta de intervenção para a escadaria anexa ao embasamento do Edifício Copan, com a colocação de tela metálica soldada pelo exterior. FONTE: Instituto Pedra.

Para a escadaria anexa ao edifício, que dá acesso direto ao nível do “Terraço”, indica-se a remoção das grades, canalizações e elementos estranhos existentes, recuperando a volumetria concebida em projeto. Propõe-se a substituição dos guarda-corpos existentes por corrimãos de perfil metálico e um fechamento contínuo de cima a baixo, em tela metálica soldada, conforme especificações e detalhamento de projeto (Ver Prancha 21 - Escada Anexa).

Essa intervenção tem como objetivo a uniformização dos fechamentos laterais da escadaria, devido à impossibilidade de sua total abertura, por conta dos requisitos funcionais de segurança e controle de acesso aos escritórios da Ri-Happy, localizados no piso do “Terraço”.
