OBSERVATÓRIO MARTINELLI

**PLANO URBANÍSTICO**

## OBSERVATÓRIO MARTINELLI

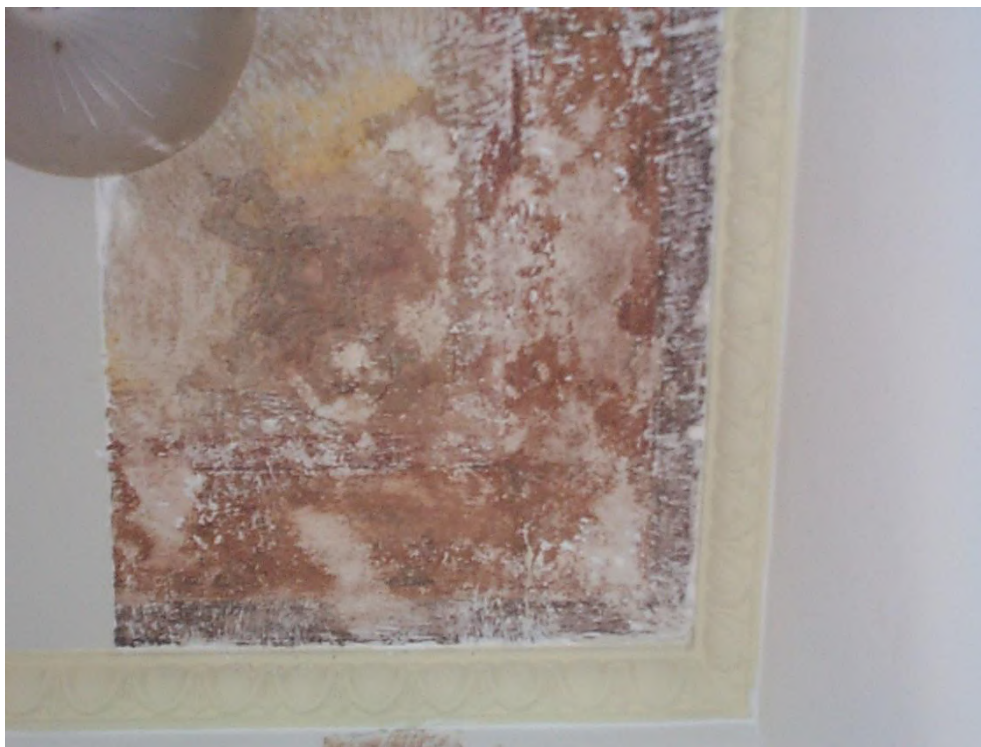
Figura 5 – Prospecção A1 realizado no teto da Sala 1 da Fig.1 com pintura decorativa com elementos fitomórficos localizados no perímetro e no centro. Fonte: Acervo Estúdio Sarasá.

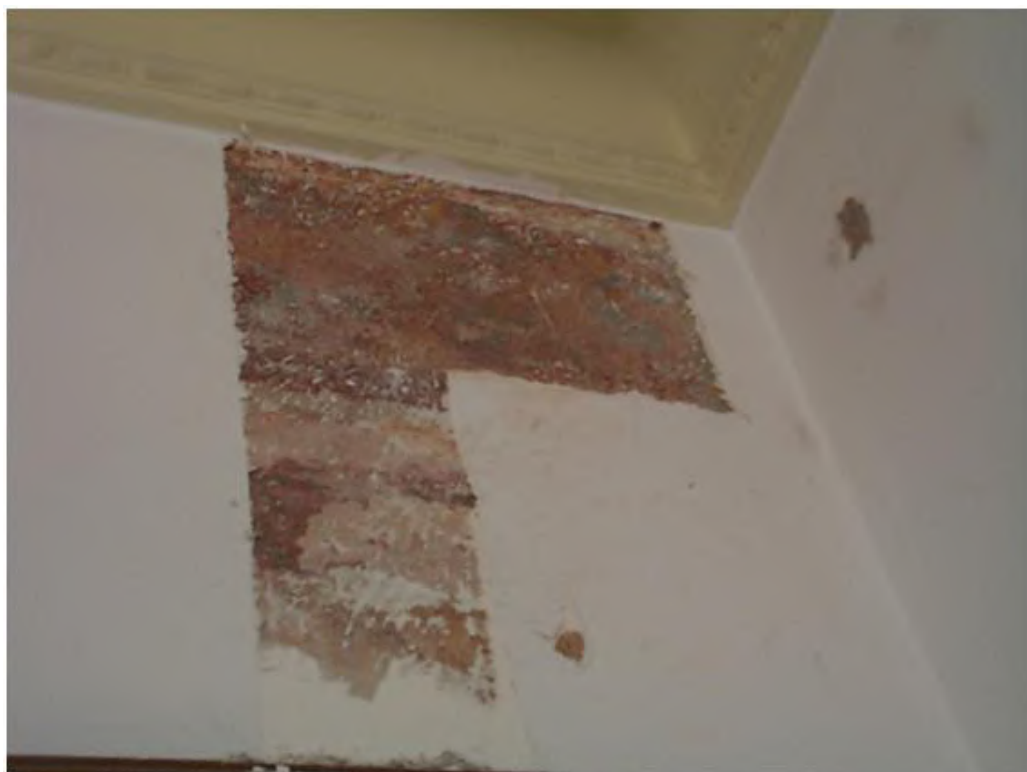
Figura 7 – Prospeção A3 em parede da Sala 2 da Fig 1 com pintura decorativa com faixas de motivos fitomórficos. Fonte: Acervo Estúdio Sarasá.

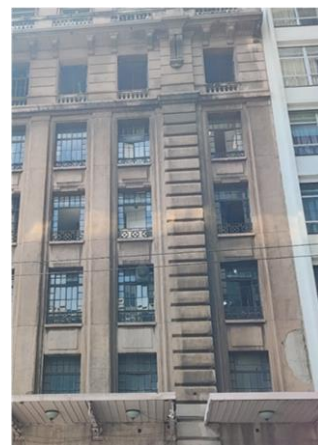
Figura 9 - Concentração de biofilme nas almofadas da coluna e no peitoril das janelas.

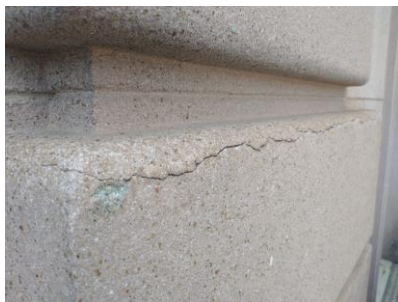
Figura 13 - Fissura nas extremidades da almofada indicando processo de desprendimento do revestimento.

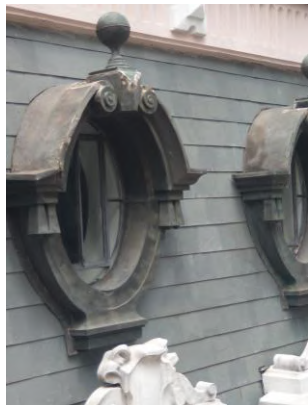
Figura 21 - Corpo central da moldura em processo de oxidação e com enxertos em material diferente da substrato original.

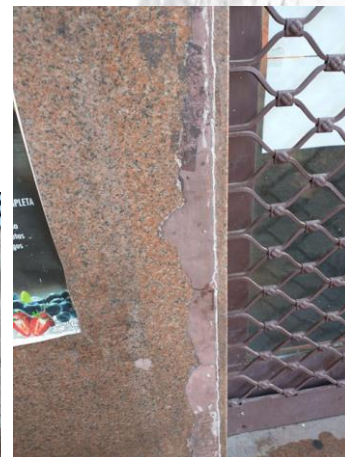
Figura 37 - Lacunas e enxertos destoantes do conjunto.

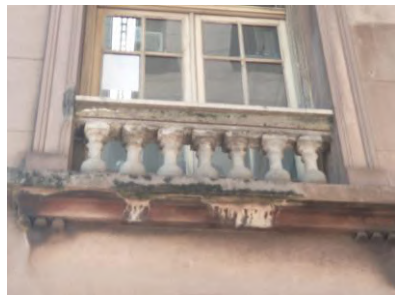
Figura 44 - Formação de biofilme e desprendimento

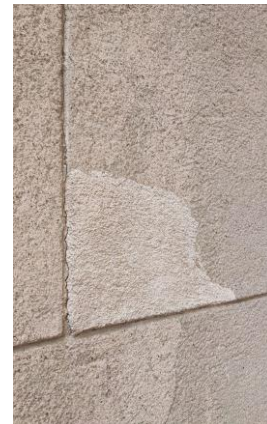
Figura 47 - Enxerto destoante do conjunto

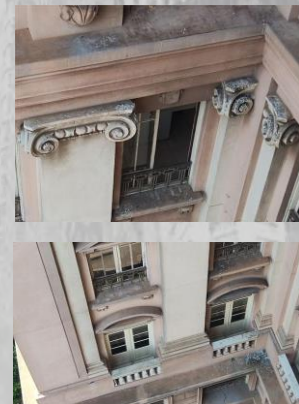
Figura 66 - Sujidade ,(excremento de aves nos ornatos e biofilme na moldura das janelas.

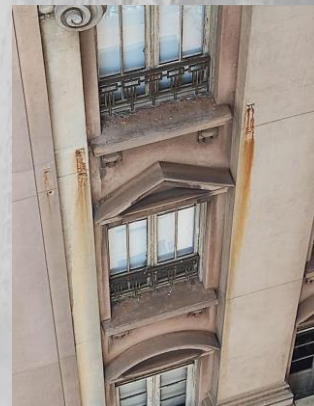
Figura 78 - Elemento oxidado.

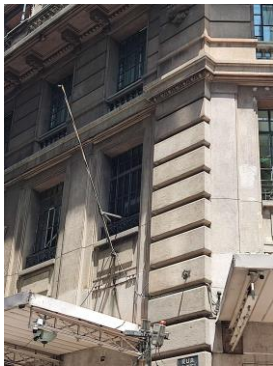
Figura 81 - Pichação na fachada no nível do térreo próximo da esquina entre a Rua São Bento e a Avenida São João.

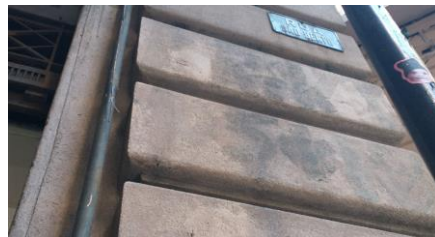
Figura 82- Pichação na fachada no nível do térreo próximo à entrada da Rua São Bento, número 397.

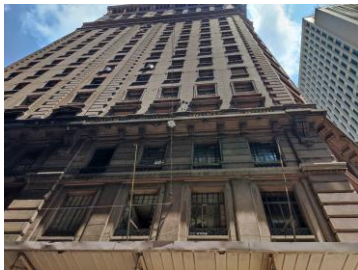
Figura 84 - Pichação na fachada no nível do térreo próximo da esquina entre a Rua São Bento e a Avenida São João.

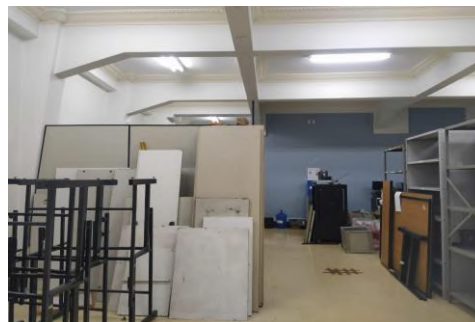
Figura 122 - Visão geral do ambiente..

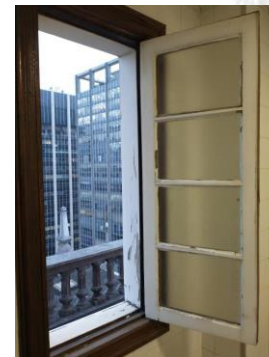
Figura 230 - Face externa da janela com desgaste da pintura, ressecamento das madeiras e falhas na massa de fixação dos vidros.

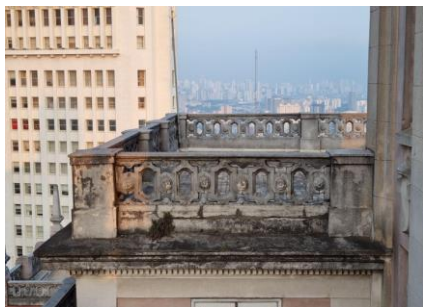
Figura 238 - Guarda-corpos e cimalha com vegetação parasitária, biofilme e sujidade.

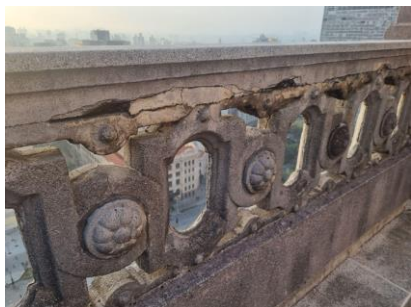
Figura 249 - Lacunas no guarda-copo, exposição de armadura e presença de biofilme.

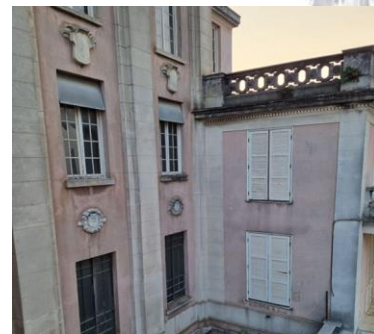
Figura 263 - Peças desgastadas e escurecidas.

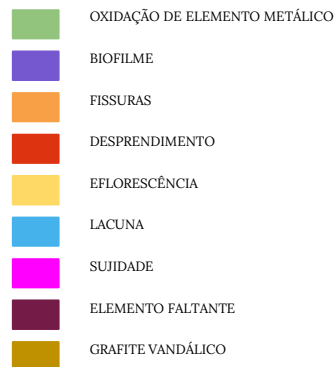
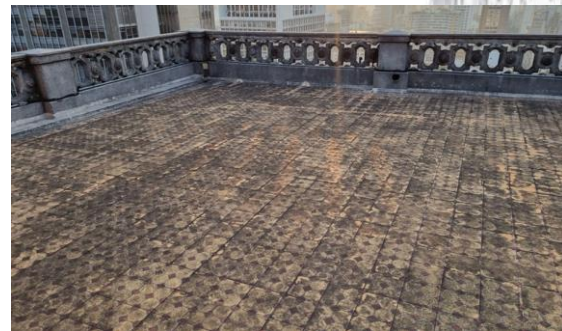
Figura 268 - Ladrilhos hidráulicos com peças desgastadas e escurecidas.

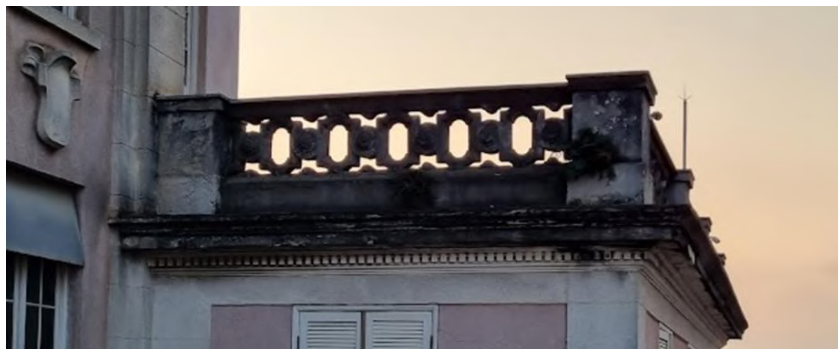
Figura 269 - Guardas-corpos e cimalha com vegetação parasitária, biofilme intenso e sujeidade.

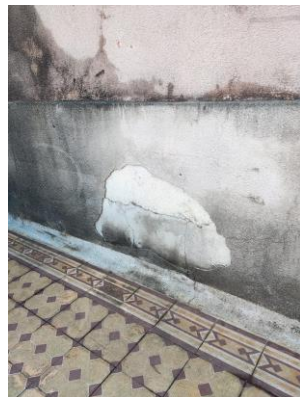
Figura 304 - Revestimento deslocado, substrato exposto e com fissuras.

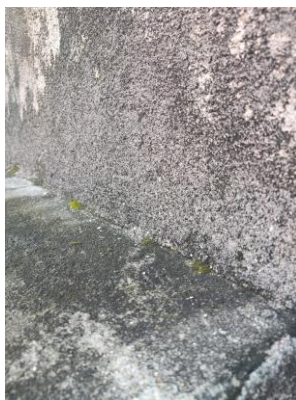
Figura 308 - Formação de algas em trecho da fachada.

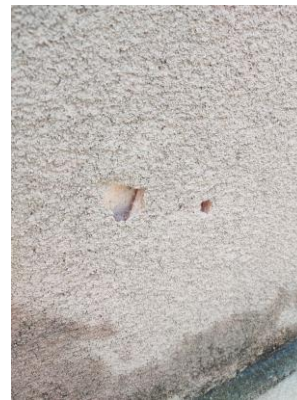
Figura 309 - Lacuna no revestimento.

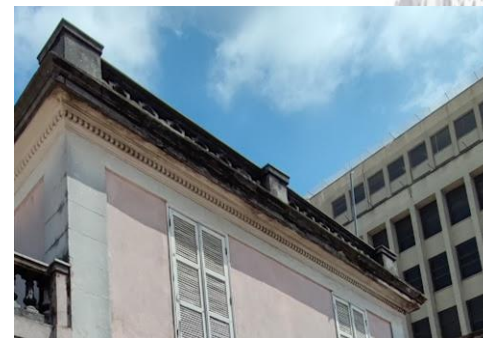
Figura 313 - Vista com biofilme generalizado.

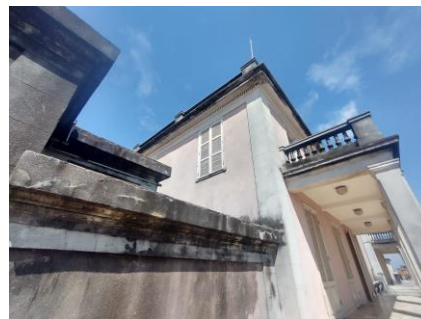
Figura 366 - Biofilme nas cimbalhas e lacunas no revestimento.
